Überblick zum Standort

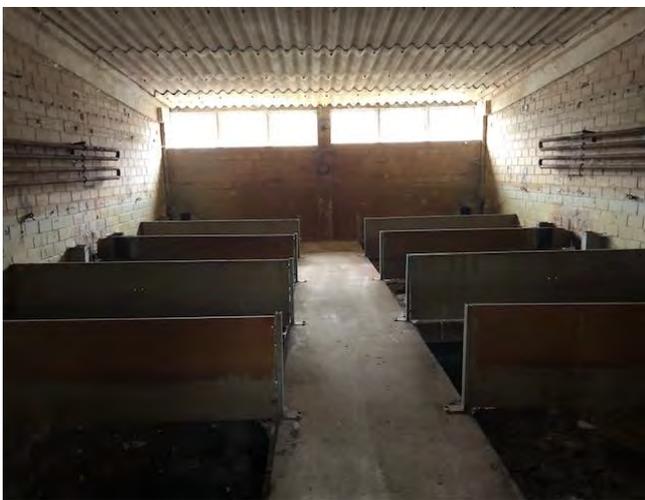
Geb. 2 - Boxen tw. mit Asbestplatten

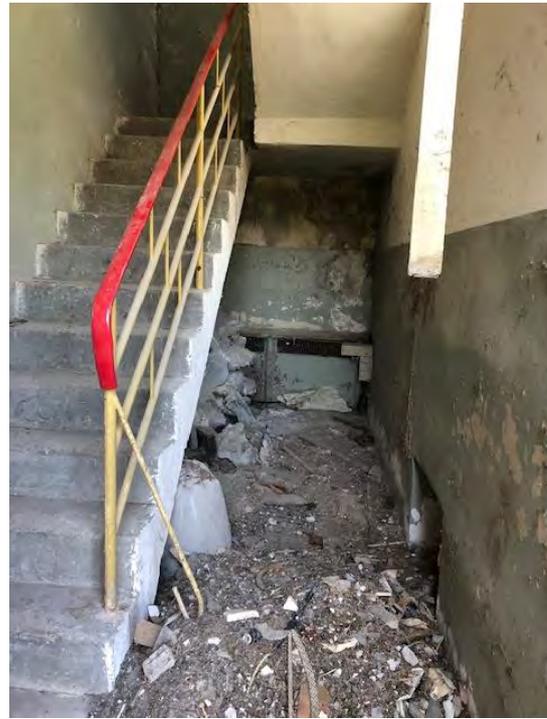
Eingangsbereich Mittelteil Geb. 10

13.05.20: Fachtechnische Abnahme des Sanierungsbereiches Asbest schwach gebunden

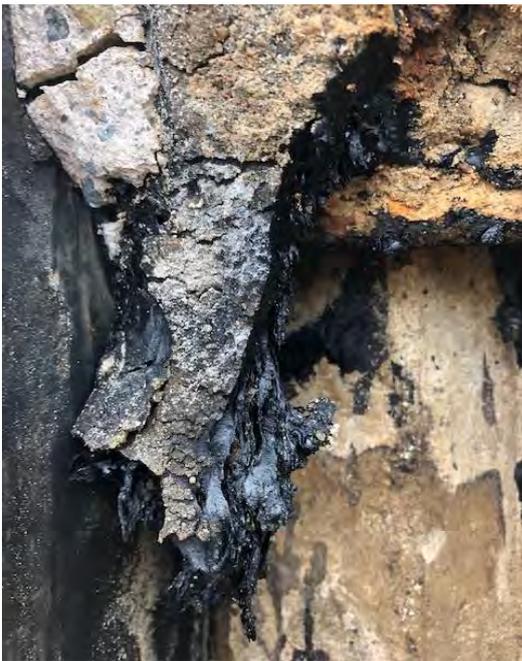
Abb 19: teerhaltiges Fugenmaterial verm. Murinol

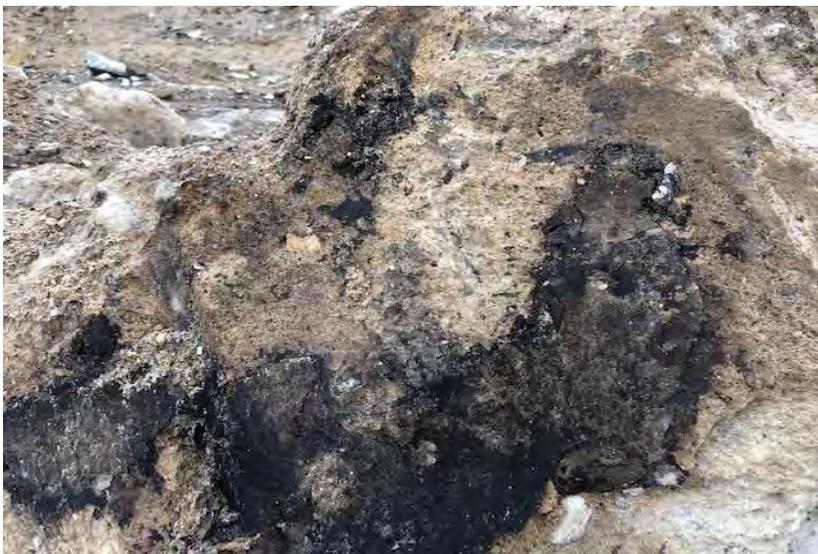
Teerhaftung Unterhalb Sohlplatte Geb. 10 - nicht separierbar

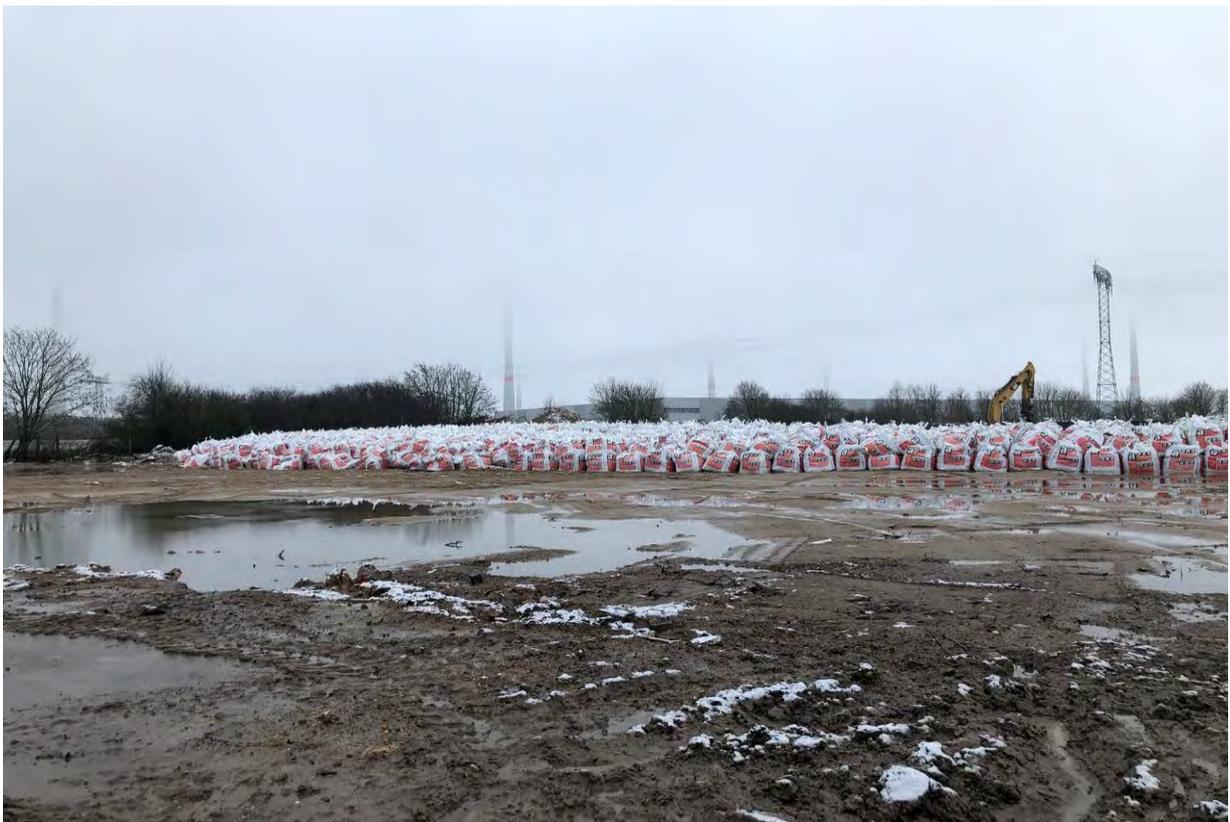
2.600 t asbesthaltiger Boden abgepackt

Stark verschlammtes Areal

Niederschlagswasser - nicht versickerungsfähiger Boden
