Gutachten

ZU DREI LINDEN (*TILIA PLATYPHYLLOS*) IM RAHMEN DES VERFAHRENS ZUR ERTELLUNG DES BEBAUUNGSPLANES NR.18 "DEPONIE AUF DEM IHLENBERG"

Mit Aussagen zu:
Vitalität, Art und Umfang der Schädigung, Prognose und Maßnahmenempfehlung

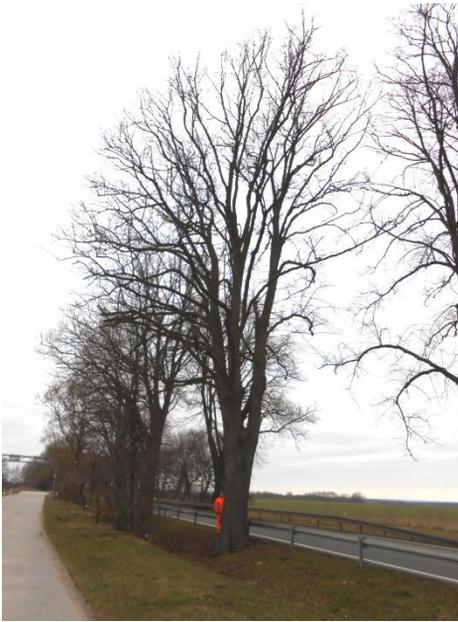
Die ca. 150 jährige Sommerlinde steht ca. 1,10 m von der stark frequentierten Straße entfernt. Der Baum mit 100 cm Stammdurchmesser in 1 m, der Gesamthöhe und von ca. 25 m und einem Kronendurchmesser von 18 m kann mit der Vitalitätsstufe 2¹ nach Roloff angesprochen werden. Das direkte Baumumfeld kann als inhomogen verdichtet, der Wurzelraum durch die einzelnen Fahrbahnen als beschränkt beschrieben werden. An der nördlichen Seite ist der Baum durch Leitplanken geschützt, Richtung Süden geht der Grünstreifen in einen Gehölzstreifen über. Der Stammfuß der 1. Linde ist verbreitert. Der Stamm ist in seinem weiteren Verlauf durch Astungswunden, Buchtungen, Einwallungen und einen Zwiesel in 4,80 m Höhe gekennzeichnet. Die Oberkrone ist durch Kurztriebigkeit geprägt. Zwei Wochen vor dem Ortstermin wurde eine Baumpflege durchgeführt.

Abb.1; Baum 1: Gesamtansicht

Die Linde ist zum Bewertungsstichtag insgesamt verkehrssicher. Es wurden weder Pilze im Wurzelbereich noch an Stamm bzw. innerhalb der Krone gefunden. Totholz ist nicht vorhanden. Es besteht kein Pfliegerückstand. Die für den Baum verbleibende Reststandzeit kann als langfristig angegeben werden. Es ist keine Baumpflegemaßnahme notwendig. Die nächste Regelbaumkontrolle ist in 12 Monaten - gerechnet ab der letzten Kontrolle - oder im März 2019 erforderlich. Der Unterzeichner empfiehlt z. Z. keine Maßnahme.

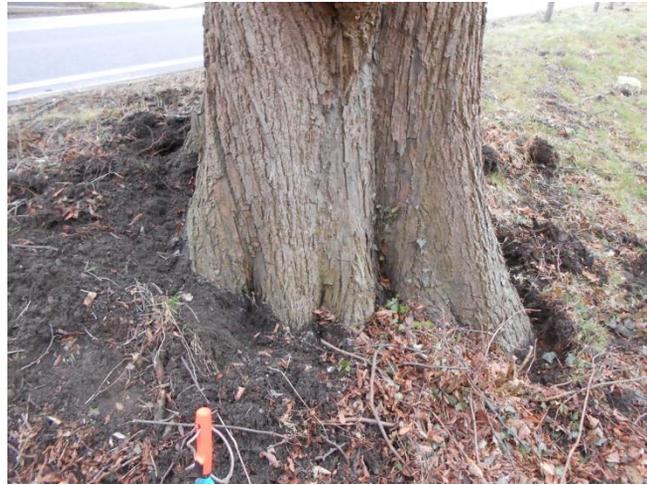
Die Klopfprobe mittels Schonhammer wie auch die Sondierung verlief negativ. Bei der durchgeführten Sichtgrabung wurden nur in Teilbereichen einzelne Adventivwurzeln freigelegt.

Abb.2, Baum 1: Stammfuß

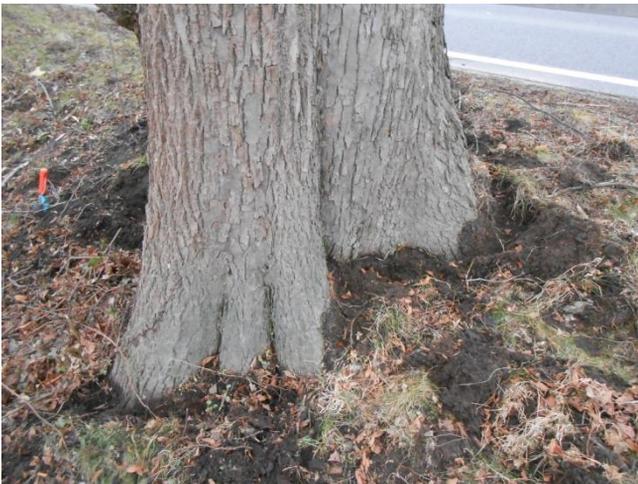
Abb.3, Baum 1, Stammfuß, Sichtgrabung

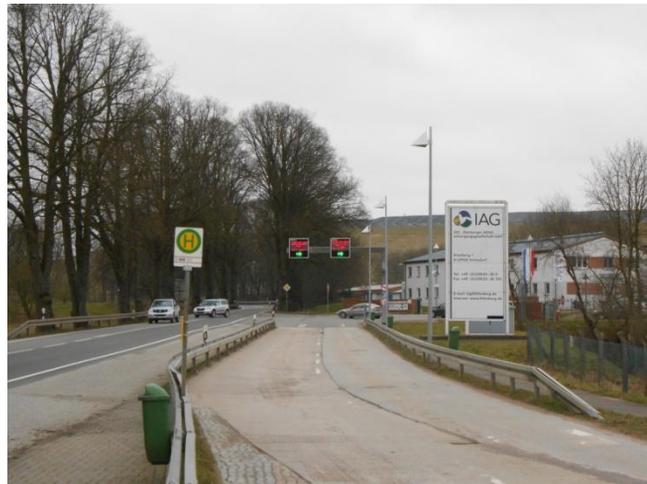
Abb.4, Zufahrtssituation auf Höhe Baum 1,

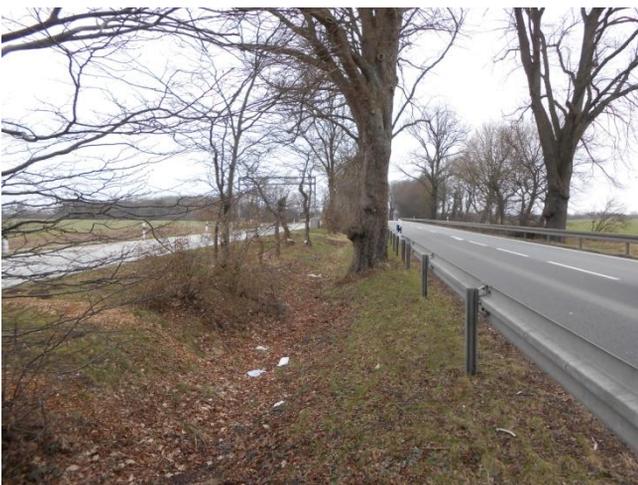
Die knapp 150 jährige Linde (*Tilia platyphyllos*) befindet sich innerhalb einer grasbewachsenen Bankette, durch eine Leitplanke von der 1,10 m entfernten Fahrbahn getrennt. Der Standort fällt etwas zu einem Straßengraben ab (s. Abb.12), an den sich eine asphaltierte Fahrbahn (Zuwegung Deponie) befindet. Es kann von einem rund um den Grünstreifen verdichteten Baumstandort ausgegangen werden.

Abb.5, Baum 2: Ansicht am Standort – Abstand zur Straße

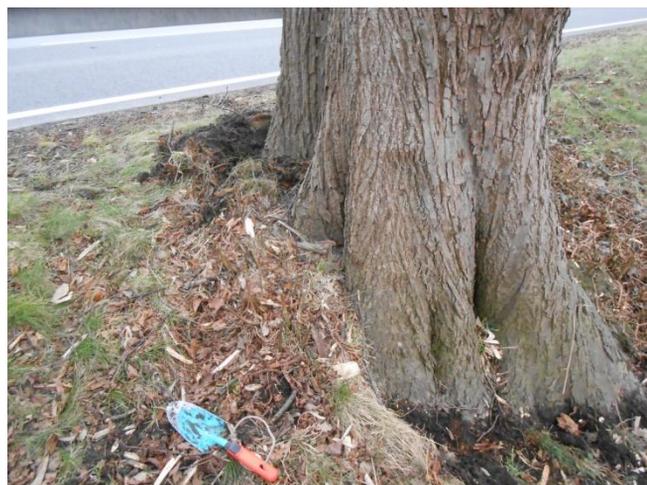
Die Untersuchung mittels Schonhammer verlief negativ, es wurde kein Hohlklang festgestellt. Bei der Durchführung der Sondierung des auffälligen Stammfußes konnten nur geringe Einstichtiefen von 5-7 cm belegt werden, das Holz kann als kernig und fest beschrieben werden. Die Sichtgrabung verlief ebenso negativ, es wurden keine Bodenrhizomorphen des Hallimasch freigelegt, wohl aber vereinzelt arttypische Adventivwurzeln.

Abb.6, Baum 2: Sichtgrabung

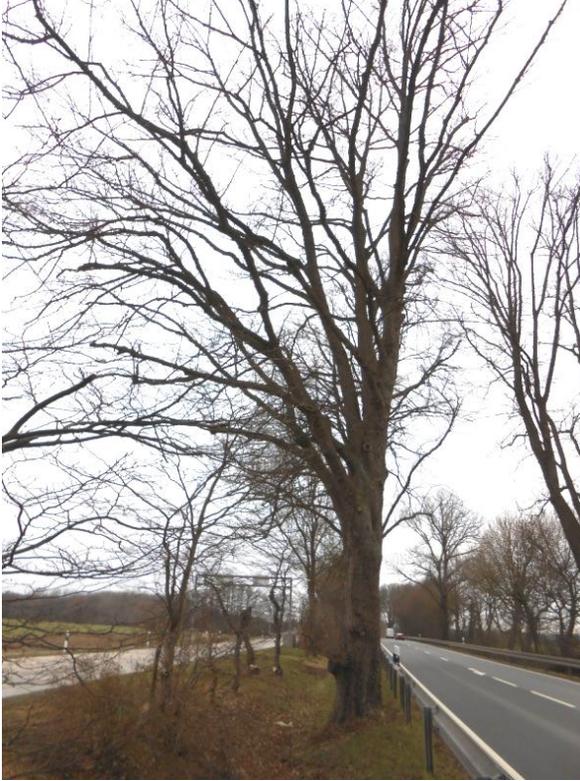
Der Stammdurchmesser der Linde beträgt 1,00 m, der Kronendurchmesser etwa 17 m und die Gesamthöhe liegt bei ca.20 m. Die Vitalität wird der Stufe 2 zugeordnet.

Abb.7, Baum 2: Gesamtansicht

Die Linde ist zum Bewertungsstichtag insgesamt verkehrssicher. Es wurden weder Pilze im Wurzelbereich noch an Stammfuß bzw. Stamm oder innerhalb der Krone gefunden. Totholz ist nicht vorhanden. Die Maserknolle weist intakte Borke auf. Es besteht kein Pfliegerückstand. Die für den Baum verbleibende Reststandzeit kann als langfristig angegeben werden. Es ist keine Baumpflegemaßnahme notwendig. Die nächste Regelbaumkontrolle ist in 12 Monaten - gerechnet ab der letzten Kontrolle - oder im März 2019 erforderlich. Der Unterzeichner empfiehlt z. Z. keine Maßnahme.

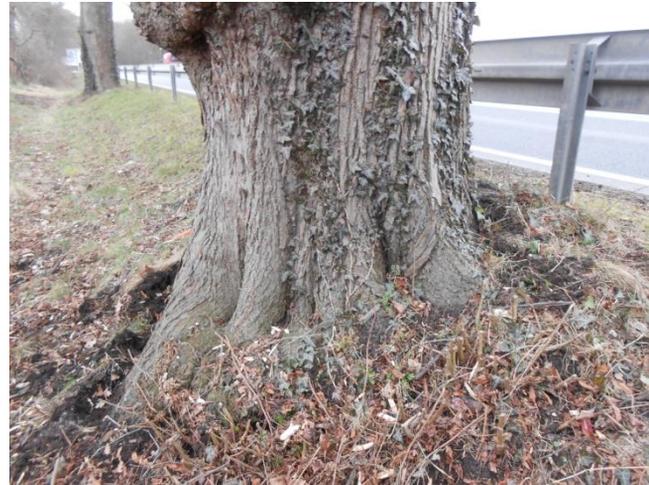
Der Stammfuß ist verbreitert und arttypisch mit Stockaustrieben, der Stamm ist zum Teil mit Efeu bewachsen, zudem ist die Linde durch Astungswunden, Buchtungen, Einwallungen, Wachstumsdefizite sowie durch starke Maserknolle in südlicher Richtung gekennzeichnet. In ca. 4,80 m Höhe hat sich ein Zwiesel gebildet. Die lichte Krone enthält in geringem Umfang Astabbrüche und Löwenschwanzäste.

Abb.8, Baum 2: Stammfuß

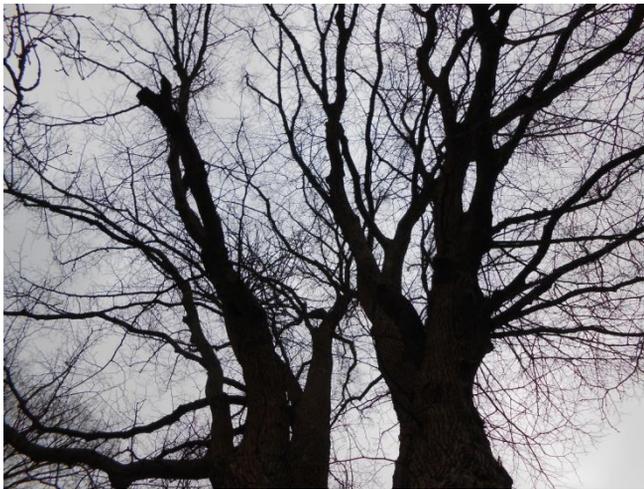
Abb.9, Baum 2: Kronenansicht

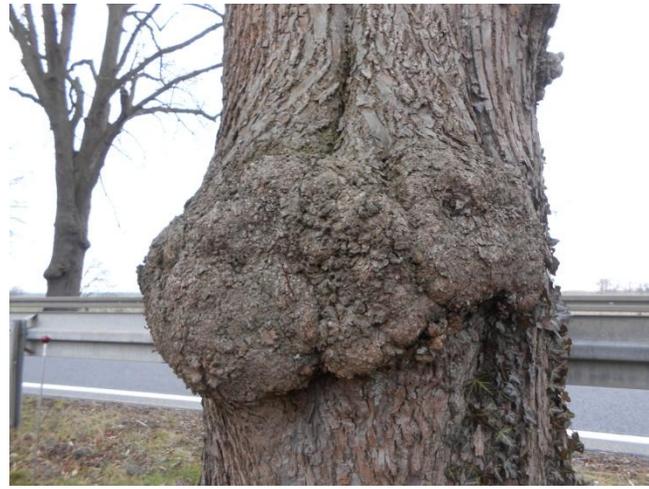
Abb.10, Baum 2:
Maserknolle

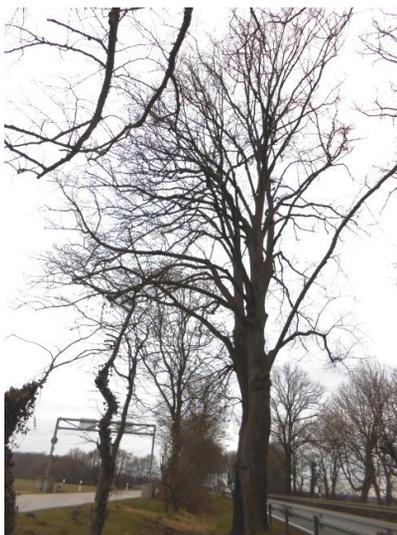
Die ungefähr 150 jährige Sommerlinde (*Tilia platyphyllos*) befindet sich ebenfalls durch eine Leitplanke getrennt, nur 1,20 m von der Fahrbahn entfernt oberhalb eines Straßengrabens. Der Baum mit 1,08 m Stammdurchmesser in 1 m und der Gesamthöhe von ca.28 m, hat einem Kronendurchmesser von rund 19 m erreicht. Die Vitalität der Linde Nr.3 wird der Stufe 2 nach Roloff zugeordnet. Der Stammfuß zeigt sich verbreitert und ist arttypisch mit Stockaustrieben besetzt. Von dort bis hinauf in 2 m Höhe hat sich Efeu etabliert (s. Abb.14). In diesem Bereich haben sich am Stamm Längsrippen gebildet. Der Stamm ist in seinem Verlauf durch Astungswunden, Elnwallungen, Buchtungen, eingewachsene Rinde, einem Wachstumsdefizit wie auch Zwieselbildung in 4,7 und 6,8 m Höhe gekennzeichnet. Oberhalb von 2 m Höhe bis hinauf zu 4,70 m Höhe hat sich Richtung Süden am Stamm ein Riss gebildet. Auf der genannten Seite tritt Flüssigkeit aus dem Stamm in ca. 2 m Höhe neben einer auffälligen Längsrippe Richtung Süden aus.

Abb.11, Baum 3:
Gesamtansicht

Die Linde ist zum Bewertungsstichtag insgesamt verkehrssicher. Es wurden weder Pilze im Wurzelbereich noch an Stamm bzw. innerhalb der Krone gefunden. Totholz ist nicht vorhanden. Es besteht kein Pflegerückstand. Die für den Baum verbleibende Reststandzeit kann als langfristig angegeben werden. Es ist keine Baumpflegemaßnahme notwendig. Die nächste Regelbaumkontrolle ist in 12 Monaten - gerechnet ab der letzten Kontrolle - oder im März 2019 erforderlich. Der Unterzeichner empfiehlt z. Z. keine Maßnahme. Der Baum ist zum Bewertungsstichtag verkehrssicher.

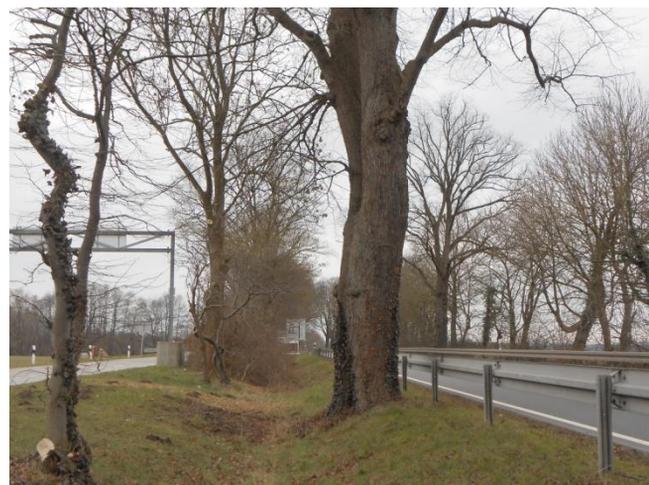
Die durchgeführte Klangprobe belegte partiellen Hohlklang Richtung Süden jeweils neben der Längsrippe. Richtung Westen und Osten schwächt sich der Klang beidseitig ab; Richtung Norden ist die Klopfprobe negativ. Damit kann eine vorhandene Fäule als asymmetrisch angesprochen

werden. Die Längsrippe belegt, dass die Linde bereits seit Jahren mit dem Defekt lebt und auf den Defekt mit einem Reparaturanbau reagiert.

Abb.12, Baum 3: Detailansicht Stamm bis
Kronenansatz

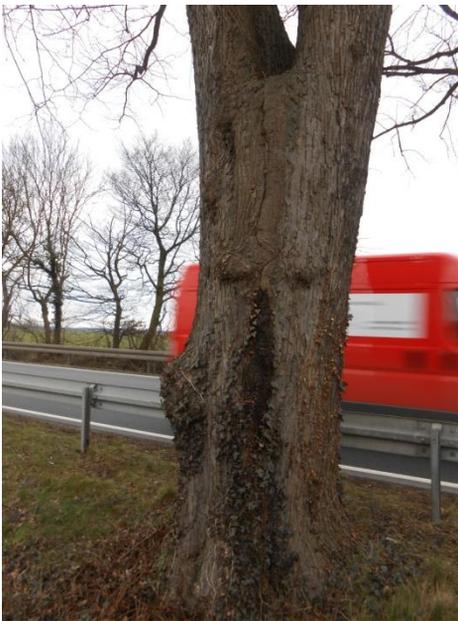
Abb.13, Baum 3: z. T. fremdbewachsener Stamm

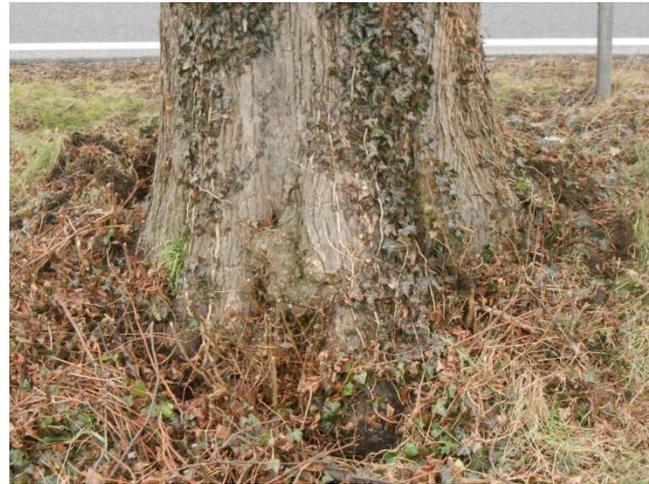
Die Sichtgrabung verlief insgesamt negativ; es wurden weder Adventivwurzeln noch Bodenrhizomorphen freigelegt. Damit ist der Baum standsicher.

Abb.14, Baum 3: Stammfuß

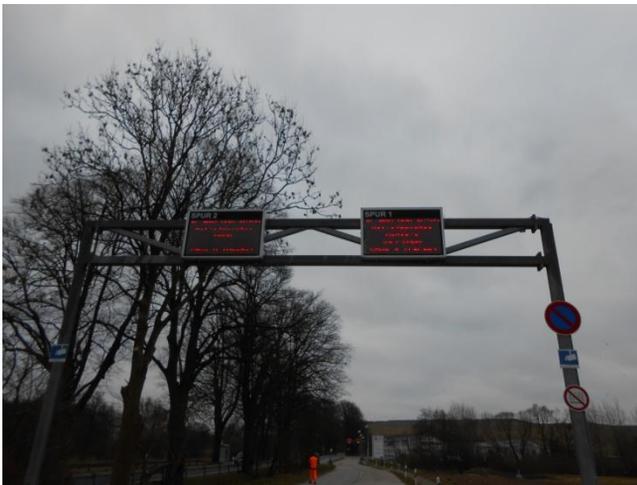
Abb.15, Baum 3: Zufahrtsituation

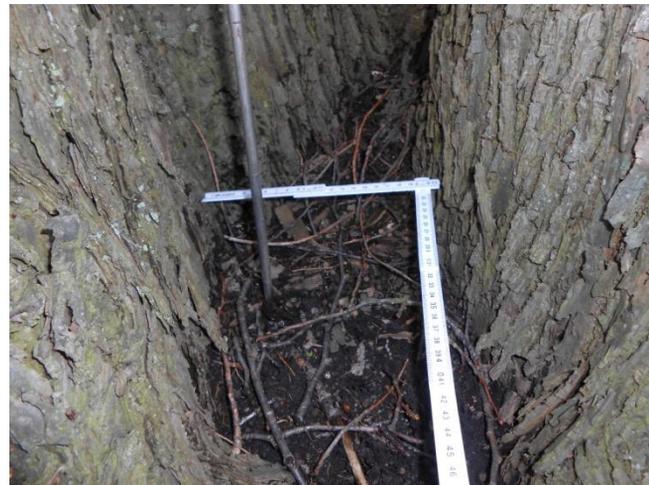
Abb.16, Baum 3: Aufmaß am Zwiesel

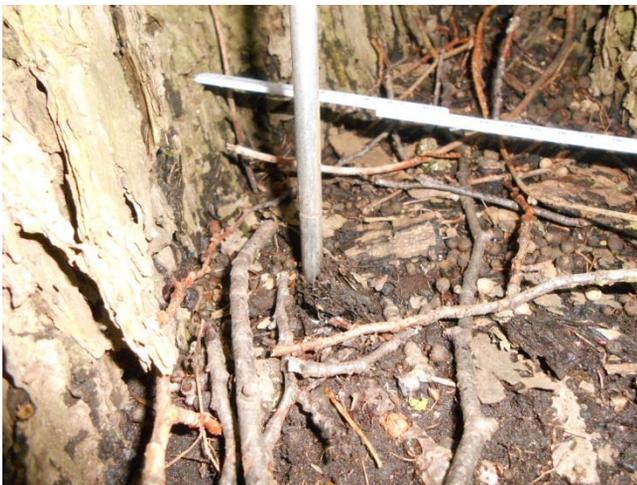
Abb.17, Baum 3: Sondierung des Zwiesels

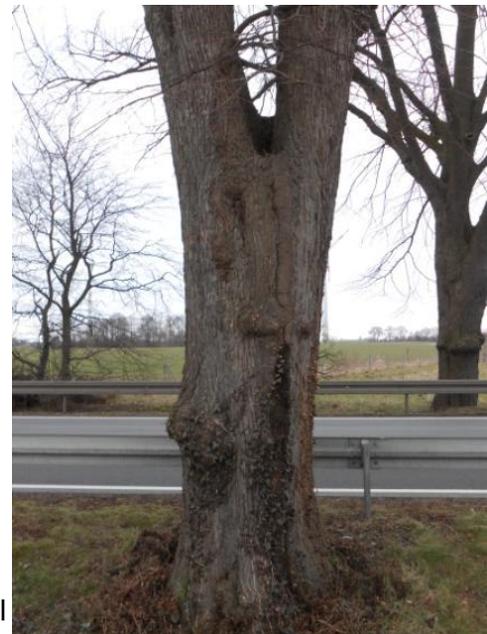
Die lichte Krone enthält Reiterate. In der Krone wurde eine Kronensicherung (Dreiecksverbund, 14 t²) vorgefunden. Das Einbaudatum konnte vor Ort nicht geklärt werden. Die Krone weist kein Totholz und keinen Pfliegerückstand auf.

Abb.18,
Baum 3: Zwiesel
