Projekt Nr. 321216

Ehem. Schweinezuchtanlage Schönberg
Abschlussbericht

Datum: Schwerin, 04.03.2022

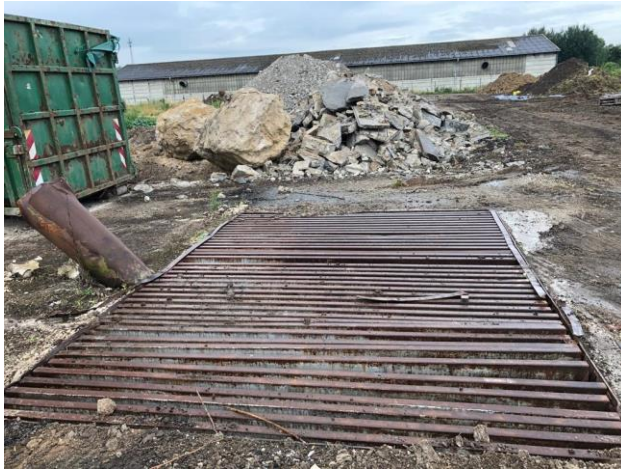
Eine weitere Grube wurde während der Rückbauarbeiten östlich des Kohlelagers (14) festgestellt. Die Grube war mit einer schweren Stahlplatte abgedeckt. Darunter befand sich eine weitere Stahlgitterplatte. Die Grube maß ca. 4 x 3 m und war 2,5 m tief. In der Grube befand sich bis 1,5 m unter Gelände Gülle.

Abbildung 6: Grube westlich Geb. 14

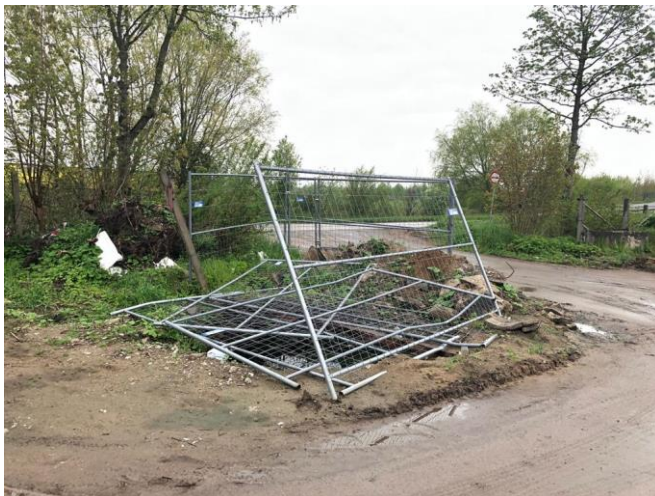
Im Januar 2021 wurde eine zusätzliche runde Güllegrube am nördlichen Randbereich, im westlichen Abschnitt des Areals mit einem Durchmesser von ca. 3,5 m lokalisiert. Die Grube war zu ca. 50 % mit Regenwasser gefüllt.

Abbildung 7: Grube nördlicher Randbereich des Rückbauareals

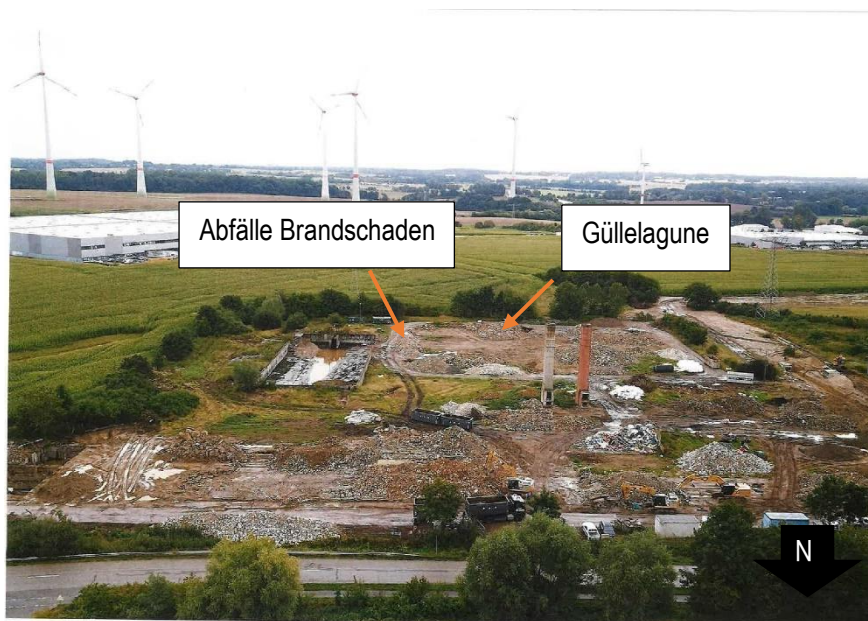
Recherchen ergaben, dass es sich hierbei um die Rückstände des Brandschadens der Schweinezuchtanlage aus Dezember 2008 handelte.

Abbildung 10: Luftbildaufnahme – Kennzeichnung Brandschadensrückstände (Quelle LGE)

Die Rückstände aus dem Brandereignis waren an die östliche Längsseite der Güllelagune Kenntnisstand auf einer Breite von 7 m mit einer Länge von ca. 70 m und einer durchschnittlichen Mächtigkeit von 3 m verkippt. Das Gesamtvolumen wurde auf rund 1500 m³/3.000 t geschätzt.

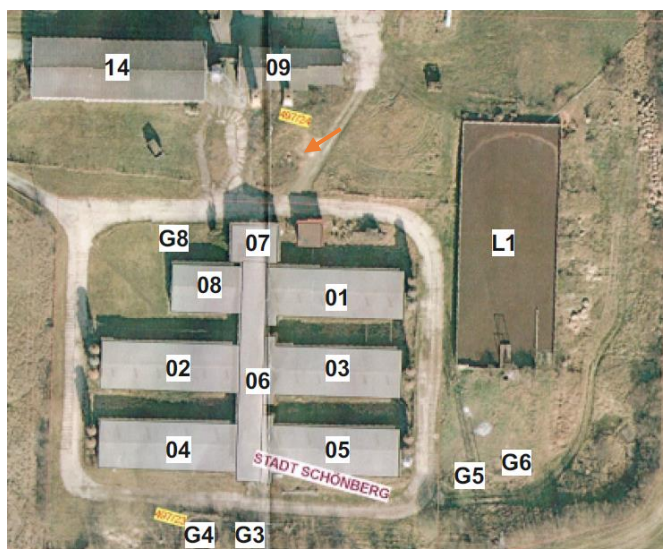
Der ehem. Betriebsbrunnen war zum Rückbau vorgesehen. Die Lage des Brunnens sowie detaillierte Angaben über die Ausbausituation wurden jedoch, trotz vorhergehender Recherchen und Rückfragen beim Amt Schöneberger Land, erst kurz vor Ende des Rückbauprojektes bekannt. Die vorhandenen Unterlagen liegen Anlage 1.3 bei. Der Brunnen verblieb in Abstimmung mit der Auftraggeberin unberührt. Der Brunnen ist mit einem Betonring und Deckel gesichert. Die Lage des Brunnens ist nachfolgender Abbildung zu entnehmen.

Abbildung 11: ehem. Betriebsbrunnen – nicht rückgebaut.

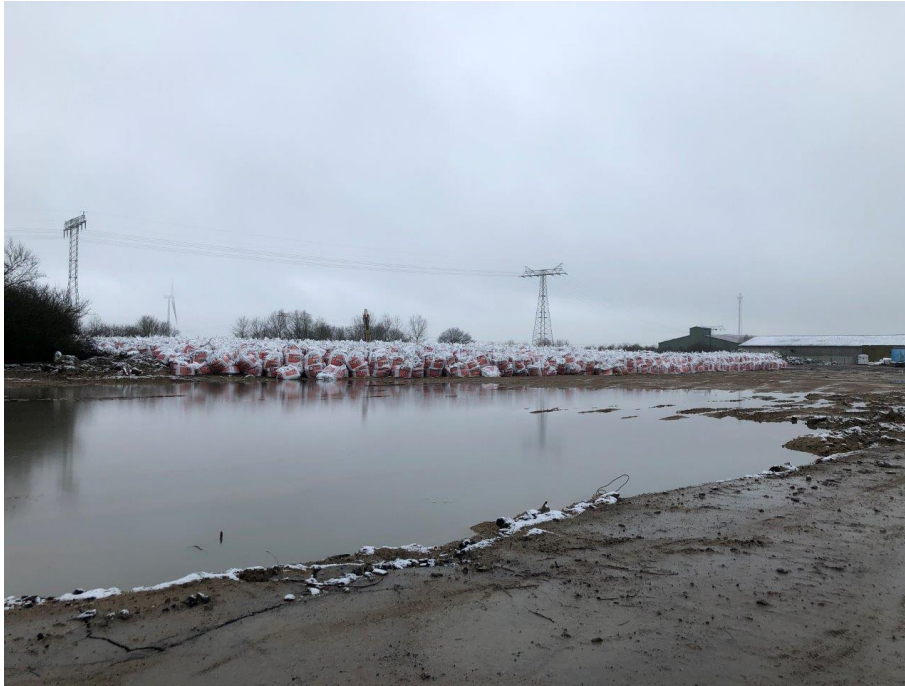
Abbildung 12: Januar 2021 – Starkregenereignisse setzen Gelände unter Wasser – BigBags Brandabfälle

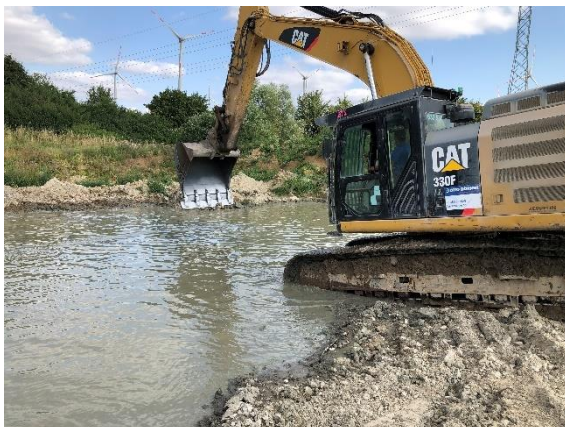
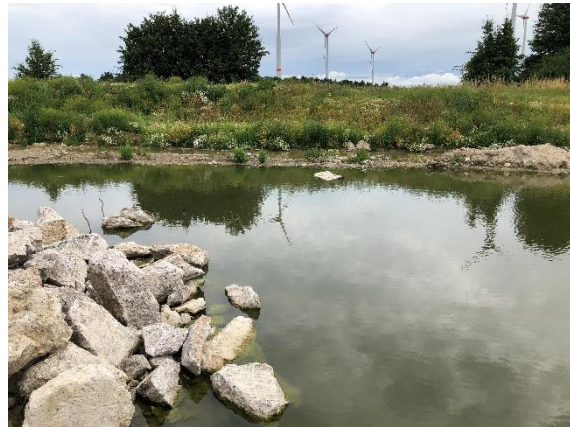
Abbildung 13: Juli / August 2021 – Starkregenereignisse setzen Gelände unter Wasser

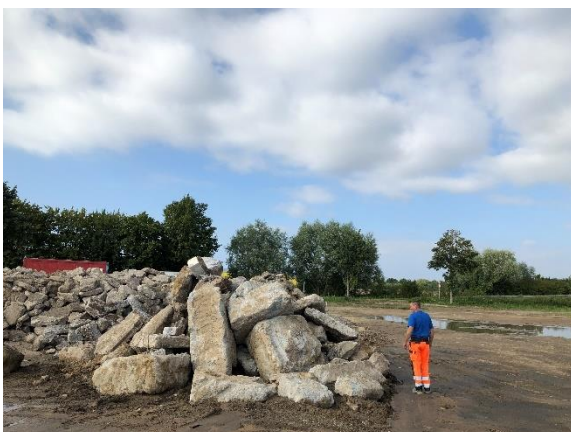
Abbildung 14: Säulenfundamente (Gebäude 1 – 5, 10)

Nach dem Rückbau der Sohlplatten der Gebäude 1 bis 5 und 10 wurden mächtige Betonsäulen sichtbar, die der Gründung der Gebäude dienten. Die Säulen wurden vollständig gezogen und zerkleinert.

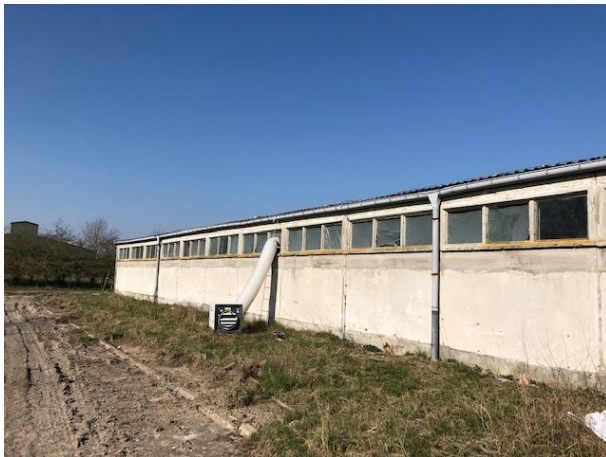
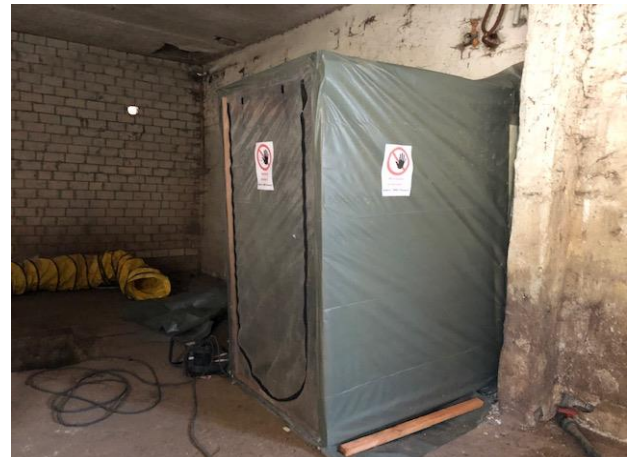
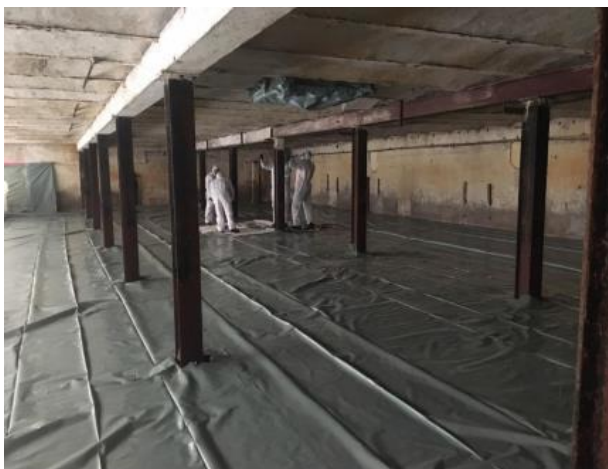
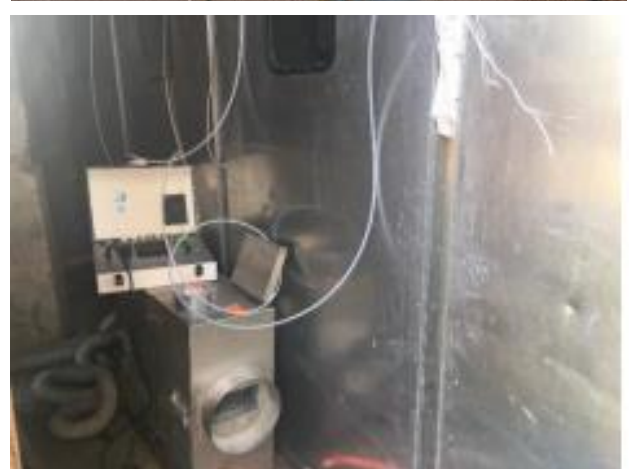
Abbildung 18: Asbestarbeiten – Einhausung, Personenschleuse, Arbeitsbereich, Unterdruckhaltung

- Einrichten Schwarz- Weißbereiche bzw. -zonierungen
- Bruchloser Rückbau der Asbestzementdächer und Giebelverkleidung entspr. Schadstoffkataster und Handlungsempfehlung

- Staubarme Bearbeitung
- Technische Maßnahme zur Faserstaubminimierung (Absaugen, Befeuchten)
- Persönliche Schutzausrüstung (Halbmaske mit Partikelfilter P2 oder partikelfiltrierende Halbmasken FFP2, Schutzhandschuhe, Sicherheitsschuhe, Schutzanzüge Kategorie III, Typ 5/6 (staubdichte Einweganzüge), Schutzbrille)
- Staubdichte Verpackung
- Staubarme Reinigung der Arbeitsbereiche (Staubsauger Staubklasse H, Wischen)

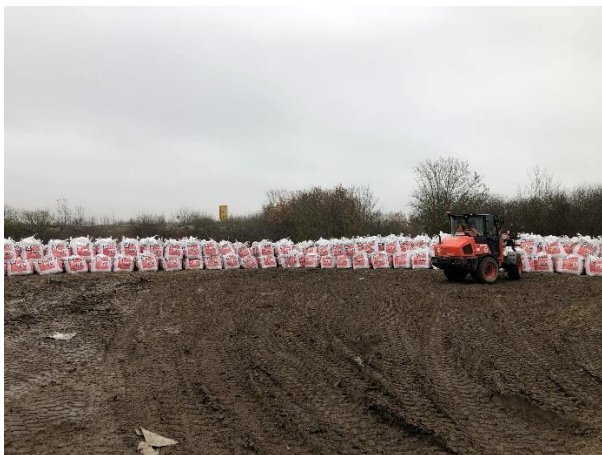
Abbildung 19: Brandschaden-Rückstände asbesthaltig / Verpackt in BigBag

Die asbesthaltigen Abfallgemische (Boden, Bauschutt usw.) aus dem Brandschaden 2008 waren gemäß TRGS 519 sachgerecht zu verpacken. Hierzu war die Einrichtung des Schwarz-Weißbereiches im Areal der Lagune erforderlich. Nach dem Entfernen der L-förmigen Betonelemente der östlichen Lagunenwand, wurden die mit Wasser benässten Abfälle vorsichtig auf die Sohlplatte der Lagune gezogen. Rund 2.700 t Material wurden in 1 m³ BigBags verfüllt.

Die BigBags wurden gestapelt (2 Stück übereinander) für die Entsorgung bereitgestellt.

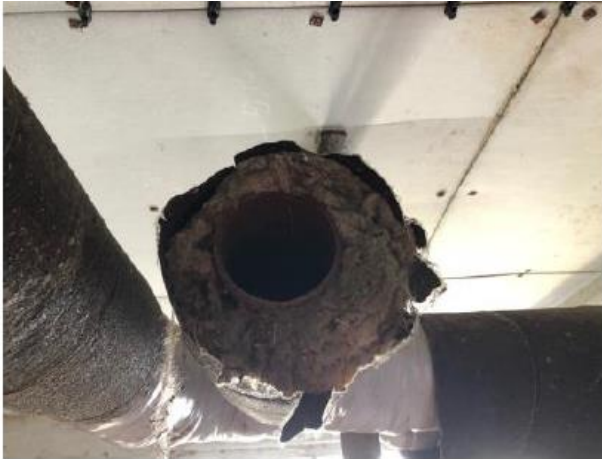
Abbildung 20: auszubauendes Kamilit (KMF-haltig)

Das Dämmmaterial der Rohrleitungen wurde durchfeucht und sofort in einen Foliensack und anschließend in BigBags verpackt. Anhaftungen wie teerhaltige Pappen usw. wurden separiert und gesondert verpackt. Es wurde auf staubarmes Arbeiten geachtet. Nach dem Entfernen der Ummantelungen wurden die Rohrleitungen feucht gereinigt und Mineralwollreste, Anhaftungen etc. auf dem Fußboden mit einem Industriestaubsauger der Verwendungskategorie H aufgenommen. Die Arbeiten wurden unter Beachtung der TRGS 521 Expositionskategorie 2 durchgeführt.

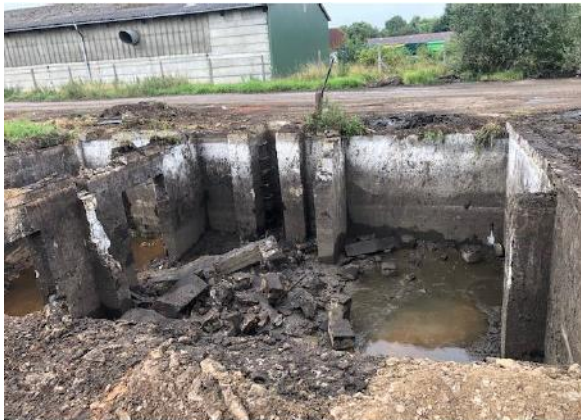
Nach dem Leeren der Gruben war bei den Gruben G 2, G 5 und G 8 eine zusätzliche Asbestschalung an den Decken- und Wandbereichen zu erkennen. Die Schalungen mussten wiederum in Handarbeit gelöst und in BigBags verpackt werden.

Abbildung 24: Rückbau der Gruben (G2)
