**Kontrolle der Gebäude  
auf der Fläche des Bebauungsplans Nr. 21 in  
Lüdersdorf auf Gebäudebrüter und Fledermäuse**

**Ergebnisbericht**

Ort, Datum: Rostock, den 15.06.2018

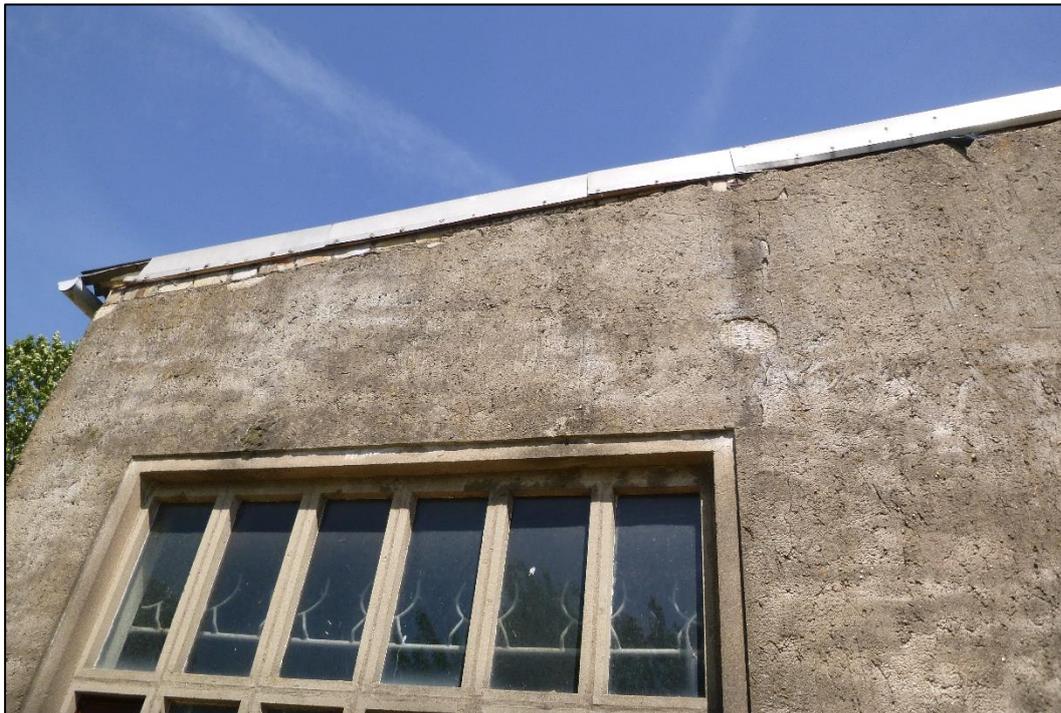
Bei der frühmorgendlichen Kontrolle der Gebäude auf Einflüge von Fledermäusen, wurde ein Einflug einer Zwergfledermaus (*Pipistrellus pipistrellus*) in einen Spalt hinter das Traufblech am Südgiebel des Gebäudes mit der Nummer 8 beobachtet (Abb. Abbildung 2). Des Weiteren wurde am Tor auf der Ostseite des Gebäudes, welches als Fahrzeughalle genutzt wird, der Anflug einer Lücke durch zwei von insgesamt fünf in der Nähe jagenden Zwergfledermäusen beobachtet (Abb. Abbildung 3). In Zusammenhang mit den im Gebäude gefundenen Kotspuren (Abb. Abbildung 4), kann hier von einer Nutzung des Gebäudes als Quartier durch einzelne Tiere dieser Art ausgegangen werden.

Abbildung 2: Ansicht der Blechverkleidung an der ein Einflug einer Zwergfledermaus beobachtet wurde

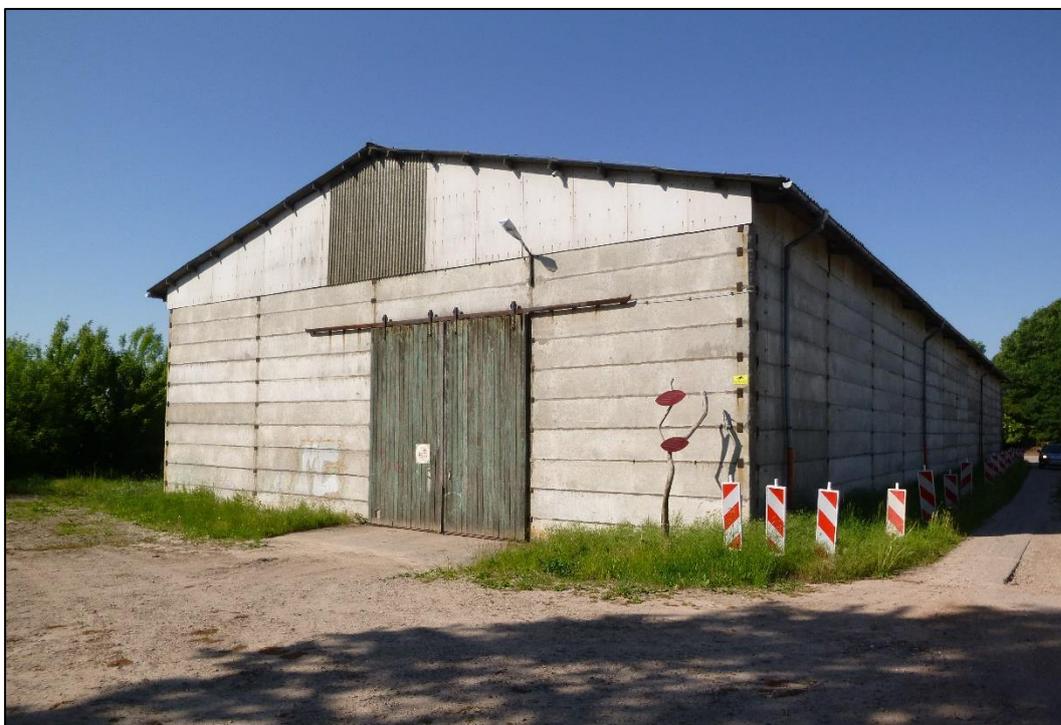
Abbildung 3: Ansicht des Rolltores der Fahrzeughalle, an dem der Anflug eines Spaltes durch zwei Fledermäuse erfolgte

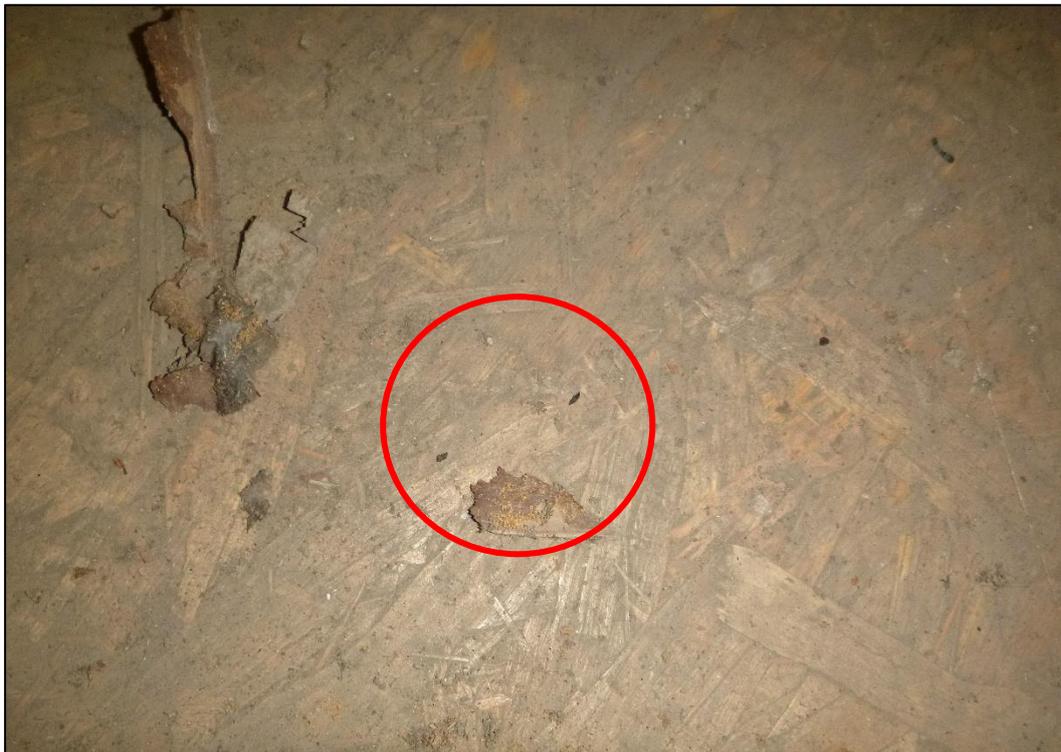
Abbildung 4: Kotpuren im östlichen Ende der Fahrzeughalle der Fa. Norddeutsche Baumpflege (roter Kreis)

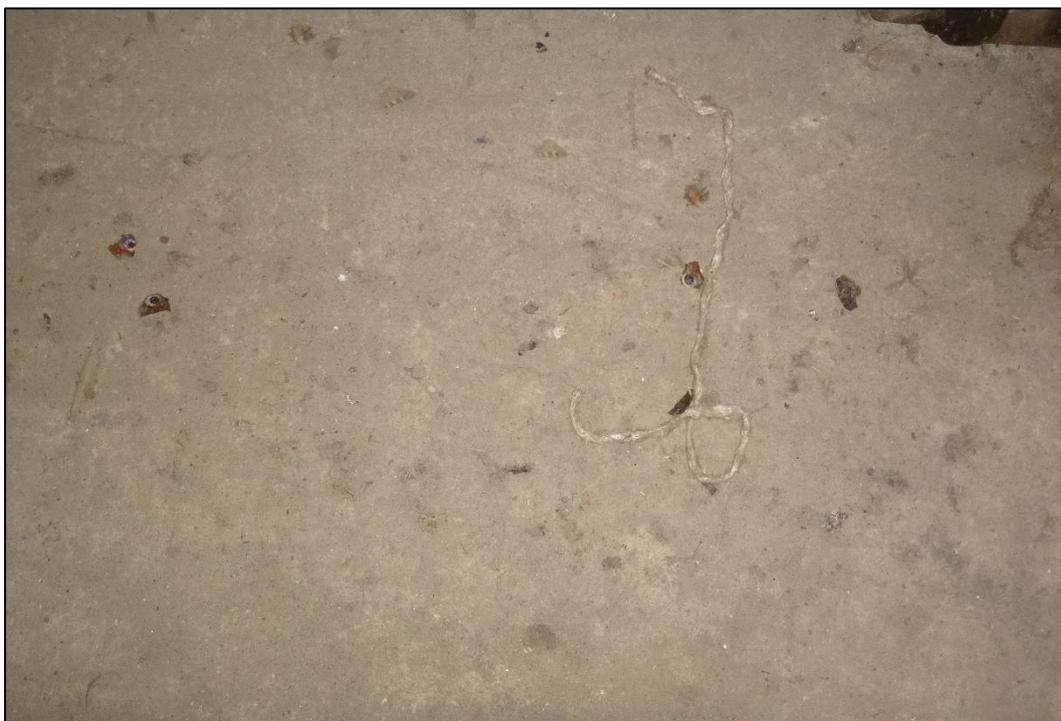
Abbildung 5: Beispielansicht der Fraßspuren von Langohrfledermäusen in Form von nicht verzehrten Schmetterlingsflügeln

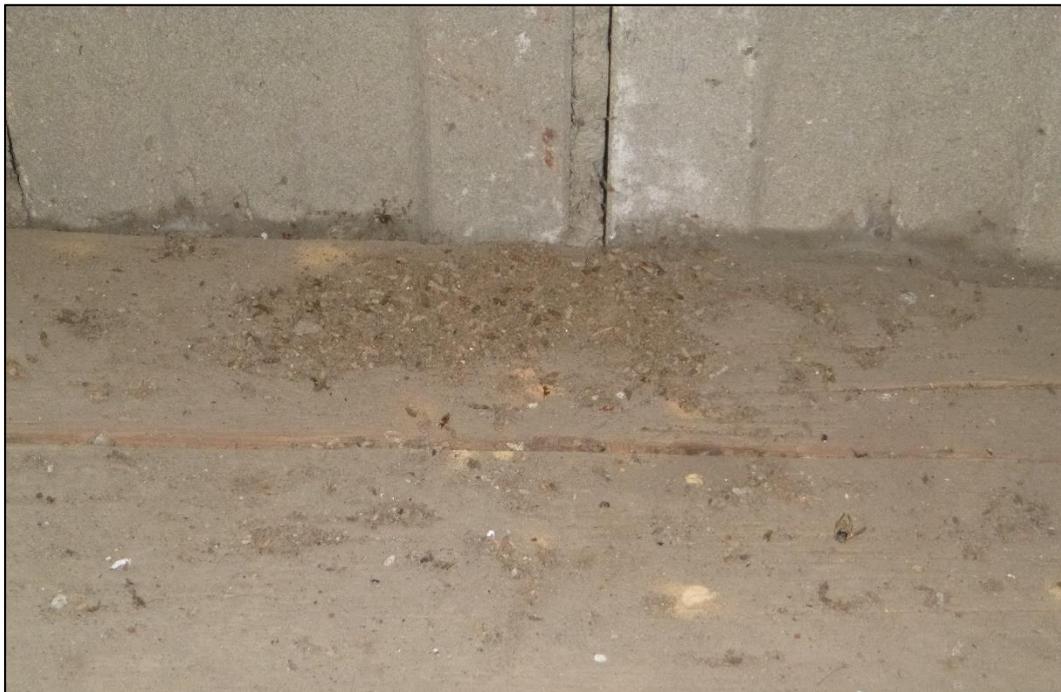
Abbildung 6: Größere Mengen alter und einige frische Kotspuren vor einem Spalt im Gebäude Nr. 11

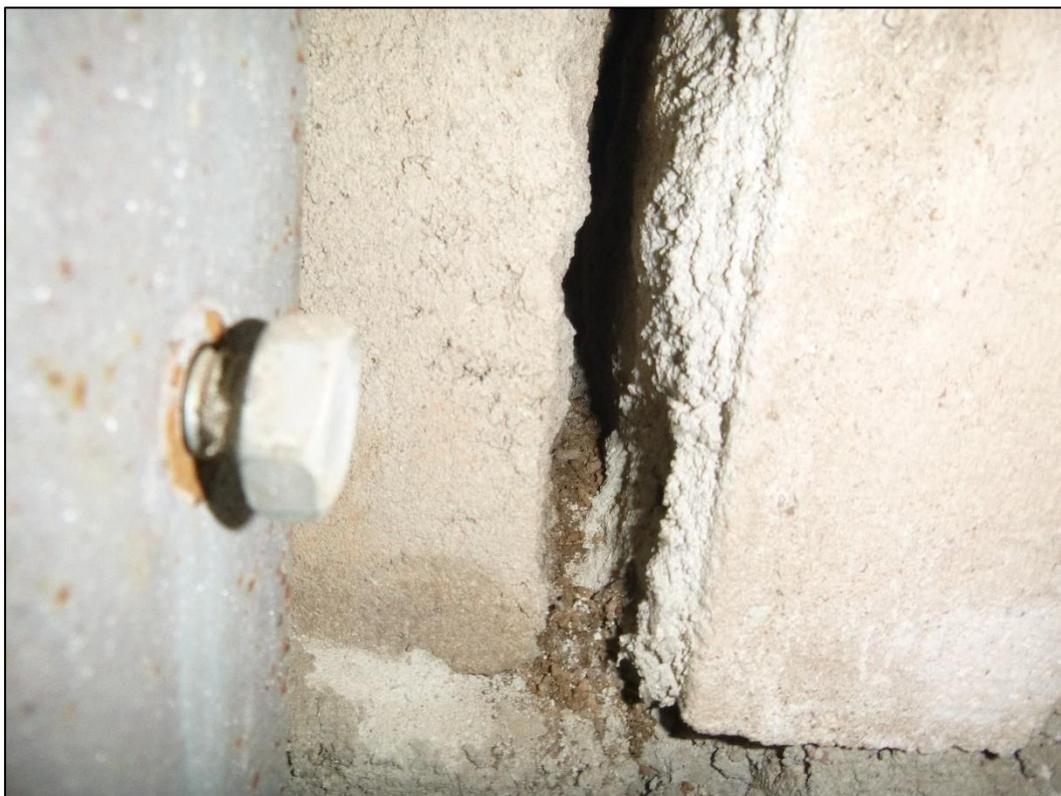
Abbildung 7: Spalten mit dahinter liegenden Hohlräumen und größeren Mengen an Fledermauskot im Mauerwerk vom Gebäude Nr. 11

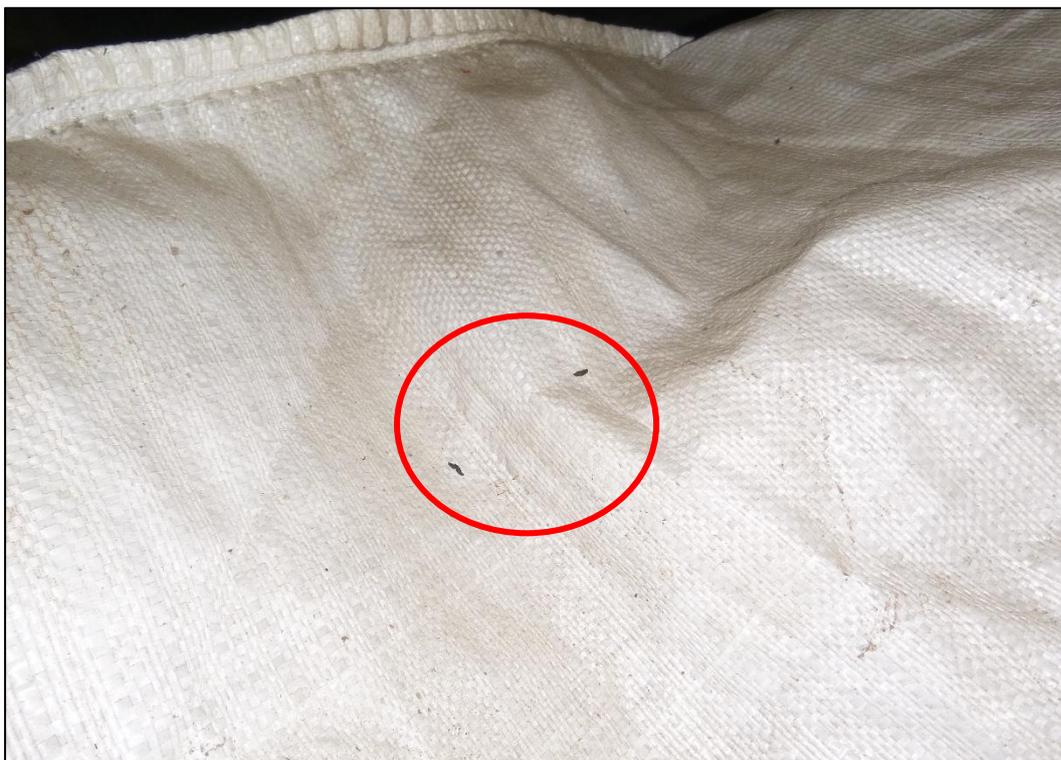
Abbildung 8: Beispielansicht zur Form und Größe der gefundenen Kotstückchen die auf die Nutzung durch Zwergfledermäuse hinweisen (roter Kreis)

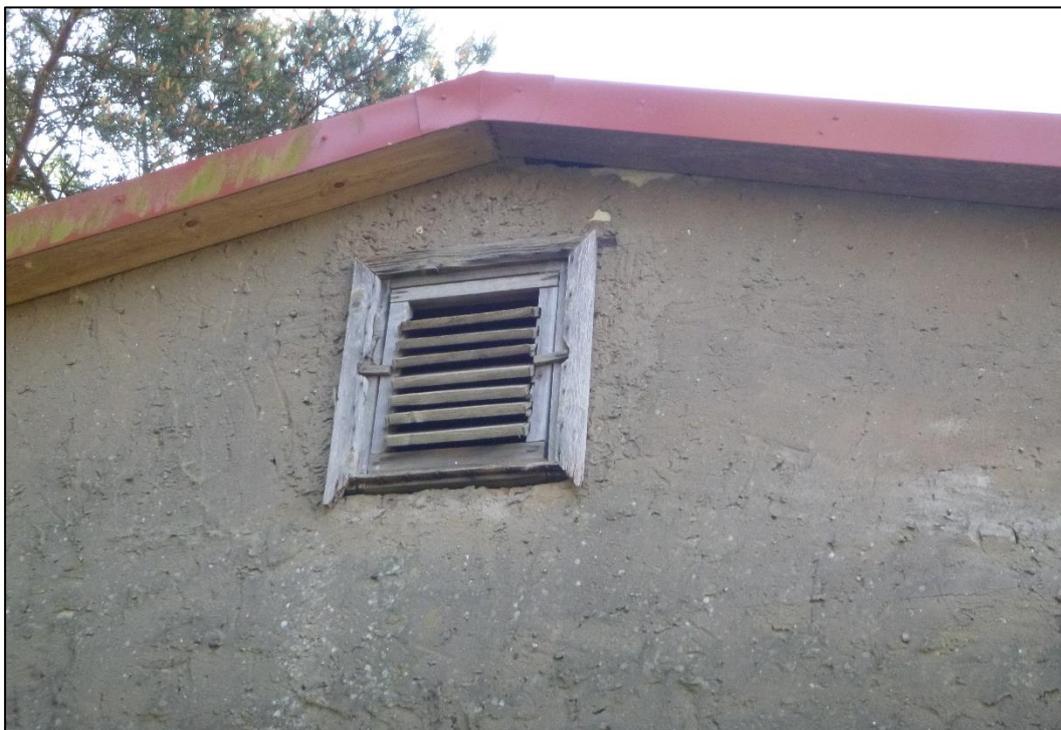
An drei der Gebäude, an denen keine Nutzungsspuren festgestellt wurden, waren jedoch Einschluflmöglichkeiten in den Dachbereich an den Lüftungsgittern vorhanden (Abb. Abbildung 9). Hierbei handelt es sich um das Gebäude, welches als Jugendclub genutzt wird (Gebäude Nr. 1), den Dachbereich über den Heizungsräumen (Gebäude Nr. 6) und das Gebäude, welches der Fa. Norddeutsche Baumpflege als Fahrzeughalle dient (Gebäude Nr. 12).

Abbildung 9: Beispielansicht eines Lüftungsgitters als Einschupfmöglichkeit in den Dachbereich

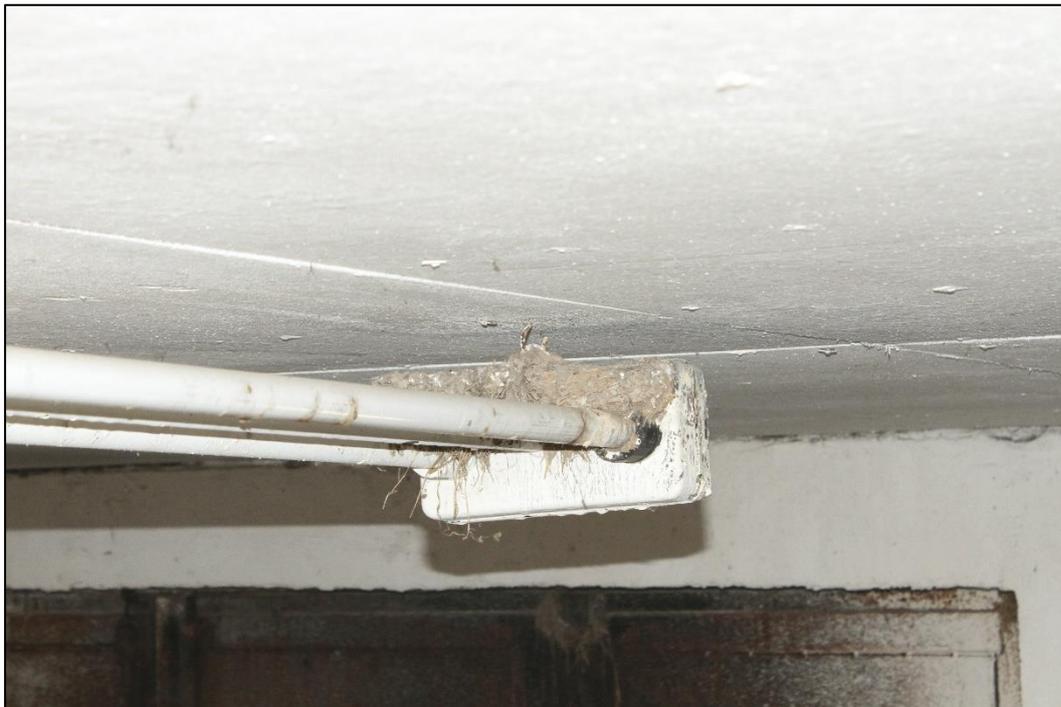
Abbildung 10: Ansicht der zwei Rauchschnalbenneſter auf einer Lampe im Heizungsraum von Gebäude Nr. 6

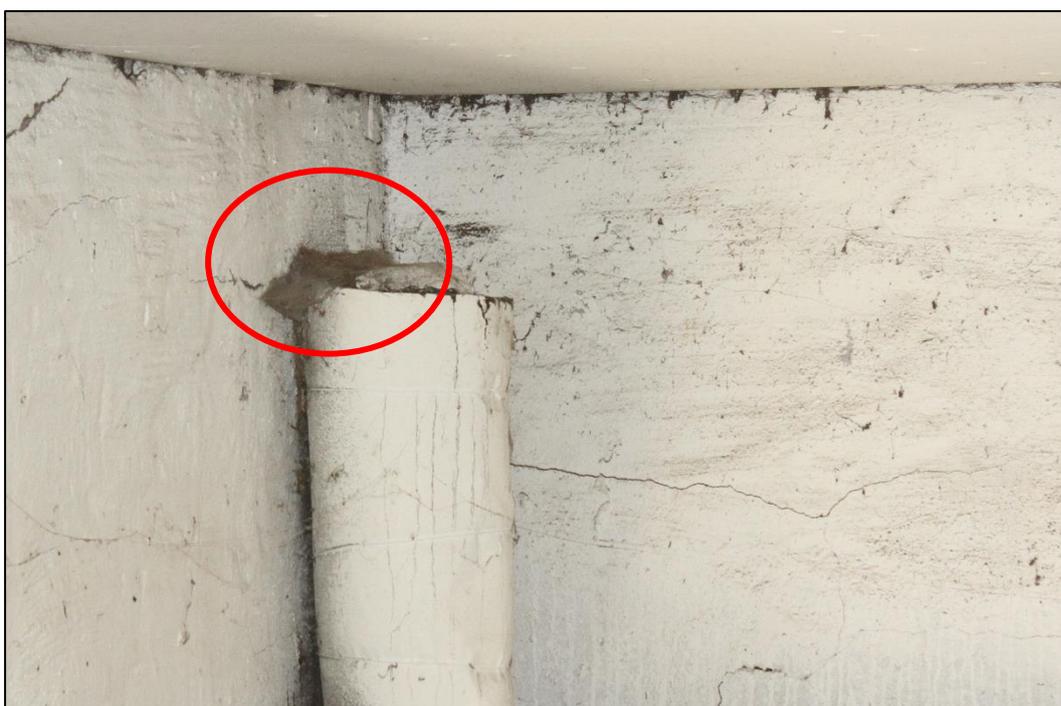
Abbildung 11: Ansicht eines Niſchenbrüternneſtes im Heizungsraum von Gebäude Nr. 6 (roter Kreis)
