Überblick zum Standort

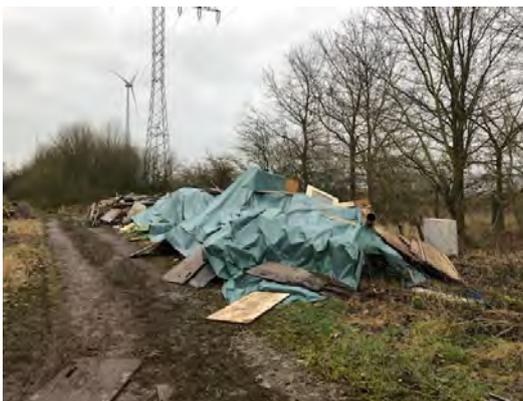
Entrümpelungsmaterial 27.01.2020

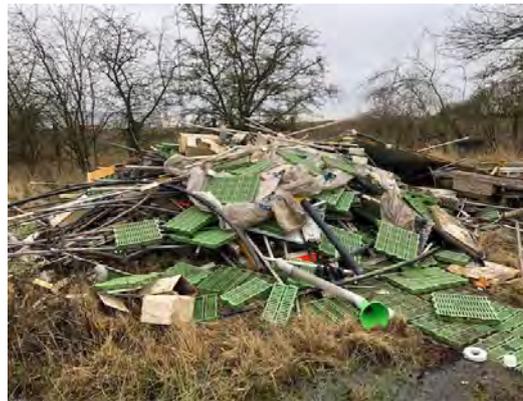
Kunststoff aus Entrümpelung 27.01.2020

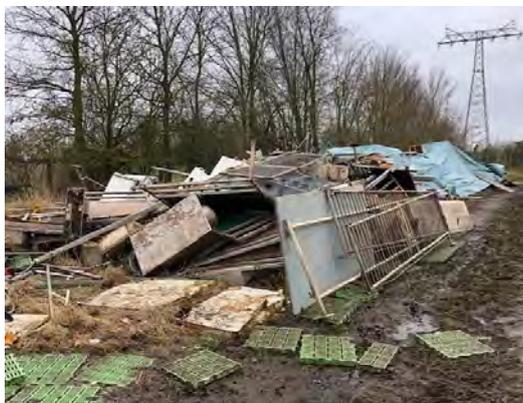
Metall aus Entkrümpelung 27.01.2020

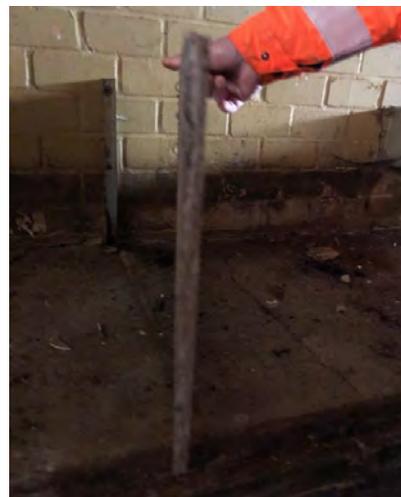
Geb. 2 - Boxen tw. mit Asbestplatten

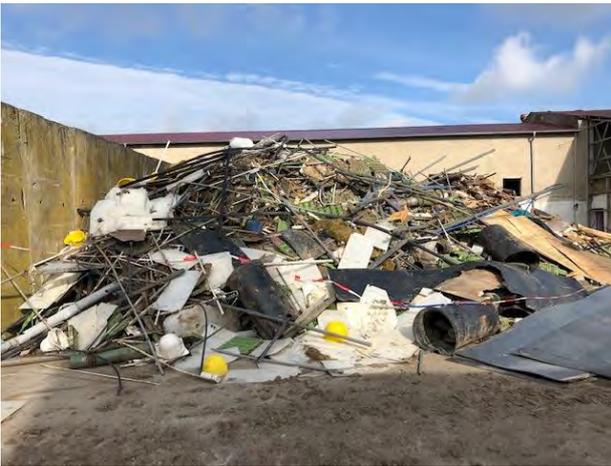
Kunststoffabfälle auf Basenfläche

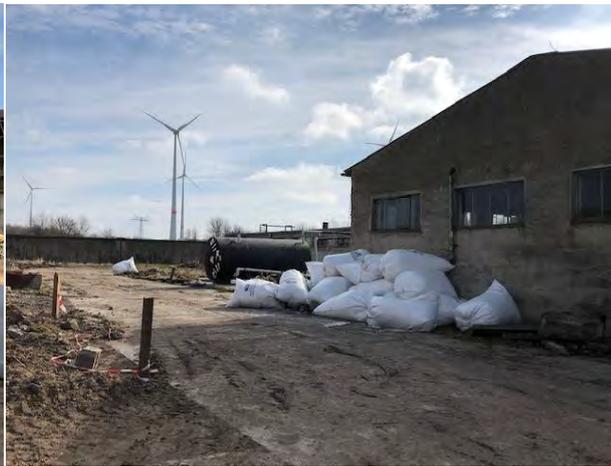
Styropor vor Geb. 7

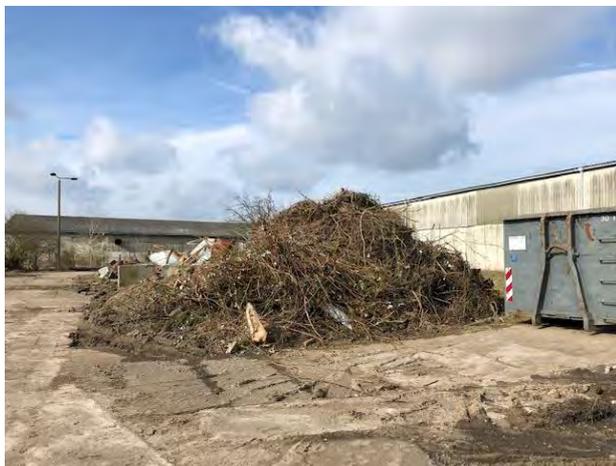
Grünschnitt südl. Geb. 14

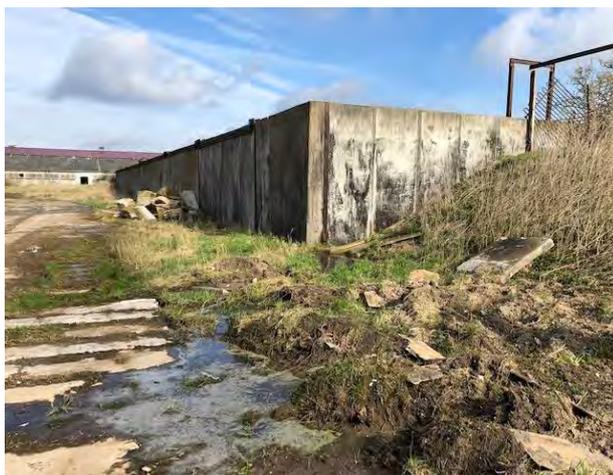
auslaufende Lagune

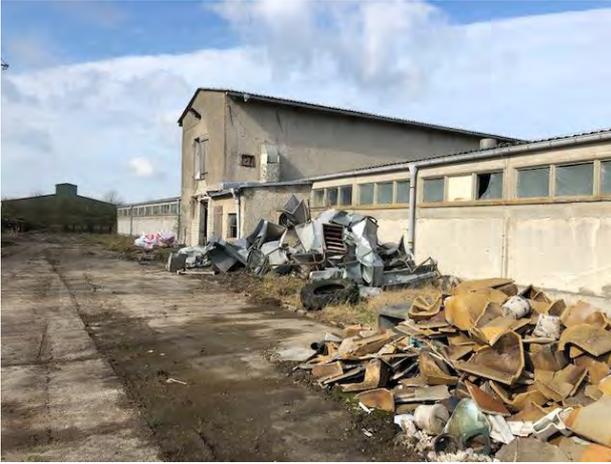
Metall- und Steinzeugabfälle

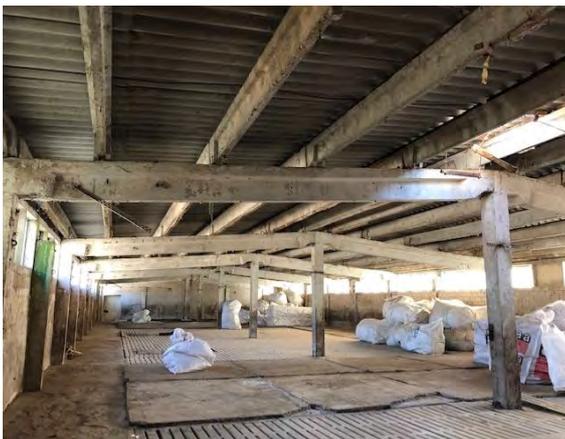
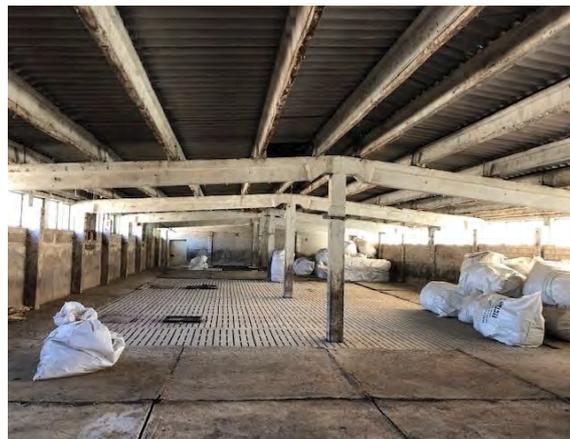
Gebäude 5 nach Asbestzementrückbau im Innenbereich

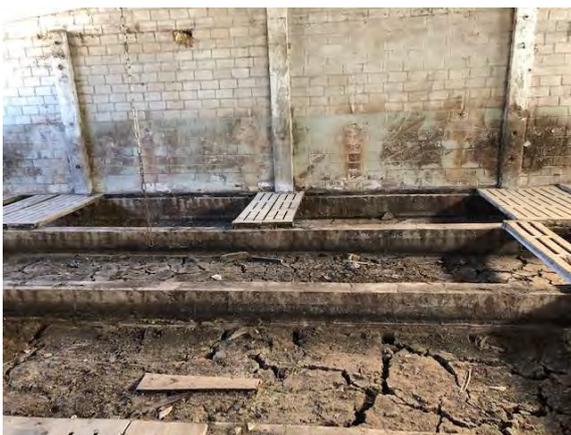
Dung Gebäude 5

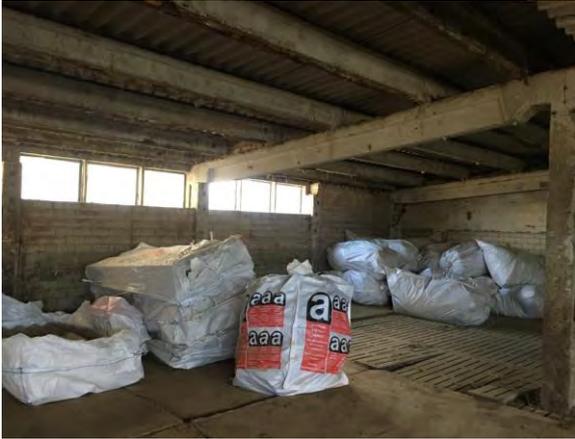
verpackte AZ - und KMF - Säcke Gebäude 4

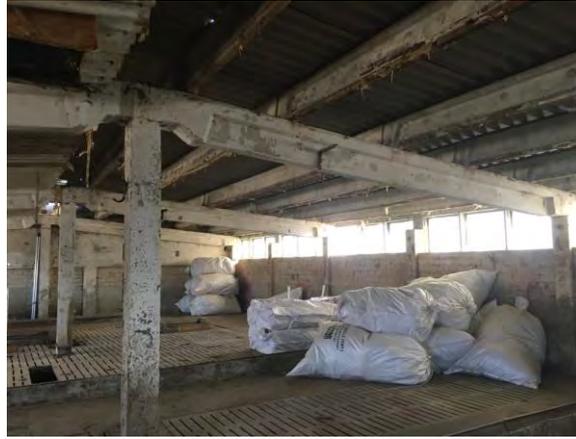
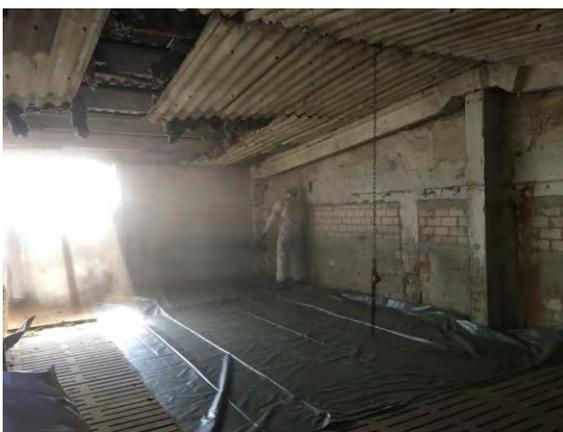
Sicherung Boden vor AZ - Sanierung

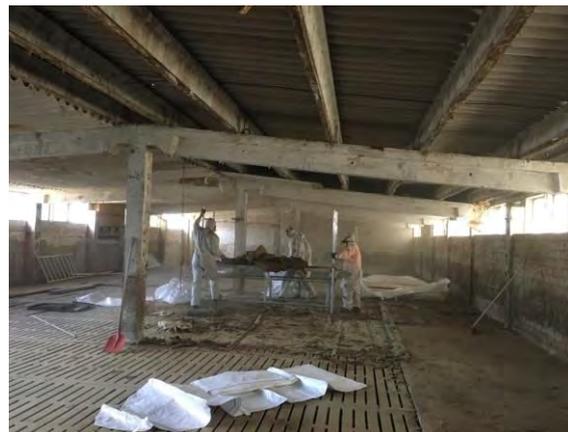
laufende AZ - Arbeiten Geb. 4

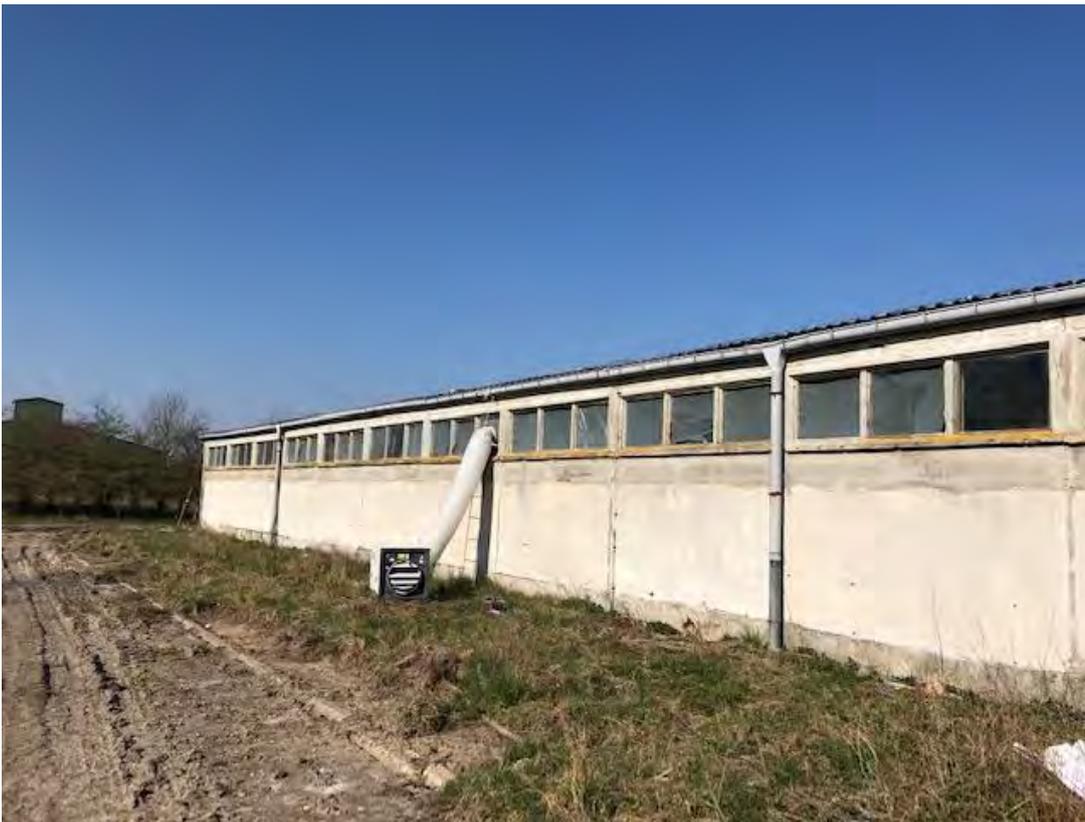
Unterdruckanlage / Lutte Außenbereich Geb. 4

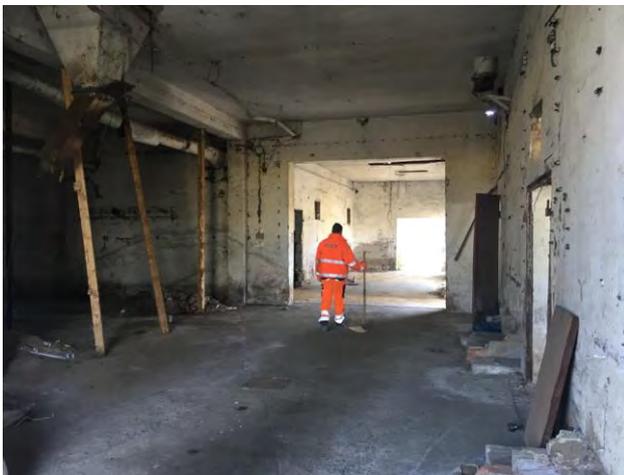
Reinigungsarbeiten nach Schadstoffsanierung Geb. 10

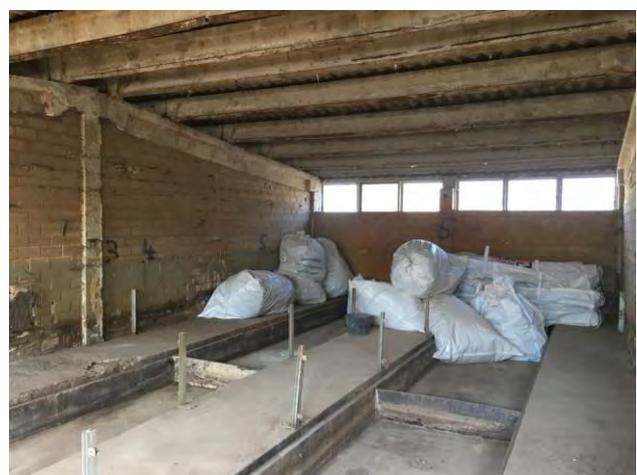
Schweinställe, Verpackte asbesthaltige Abfälle

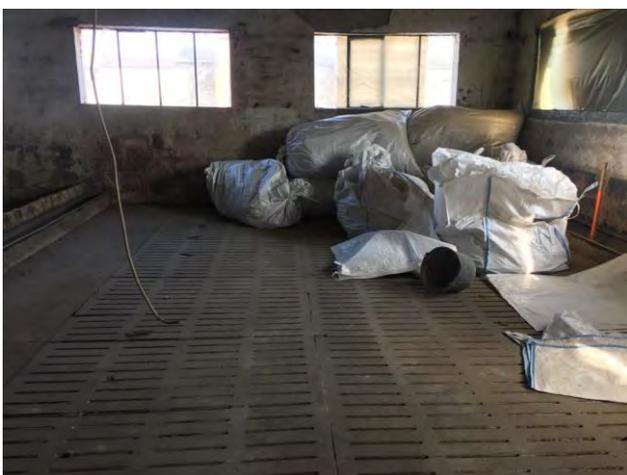
Eberstall, asbesthaltiger Dünger

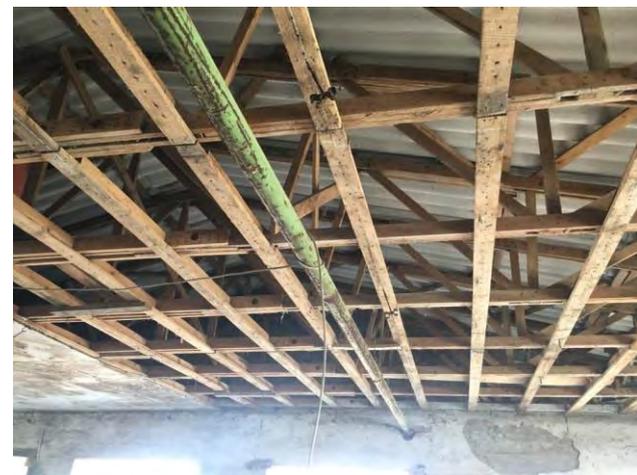
Schweinställe, Unterlattung ehem. Wellasbest-zwischendecken

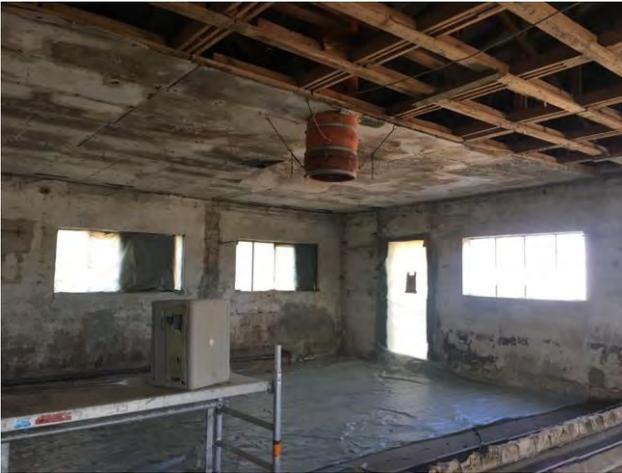
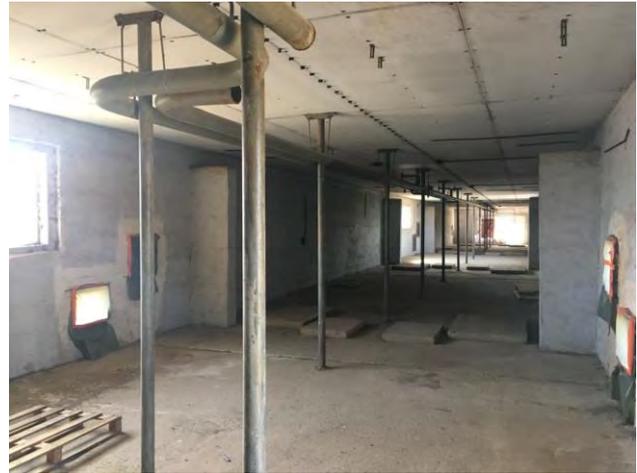
Viehverladung, Einhausung und Unterdruck

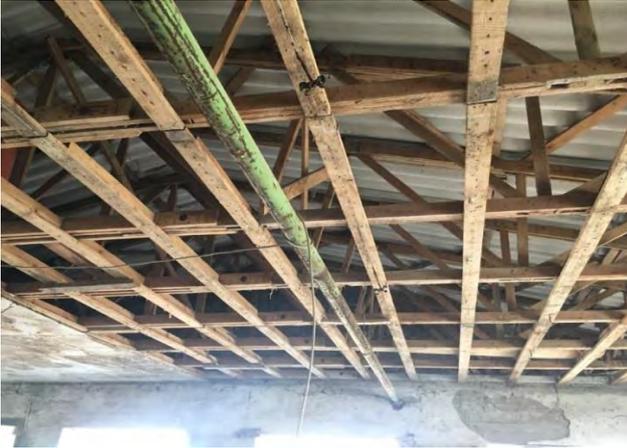
Holzkonstruktion über abgenommener
Zwischendecke, unter AZ - Bedachung - Stall 3

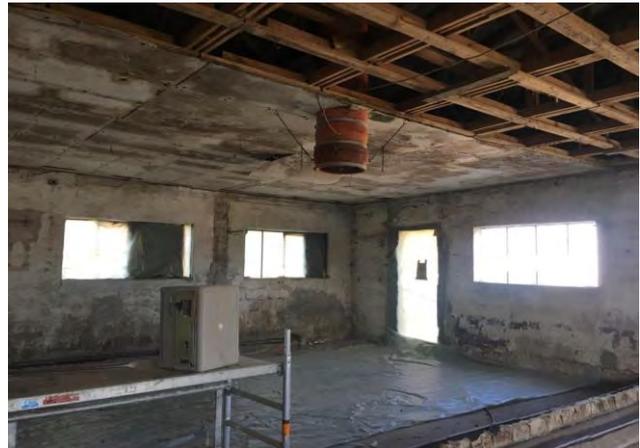
Geb. 7 - Verloaderampe; Foliensicherung
Rückbau AZ - _Zwischendecke

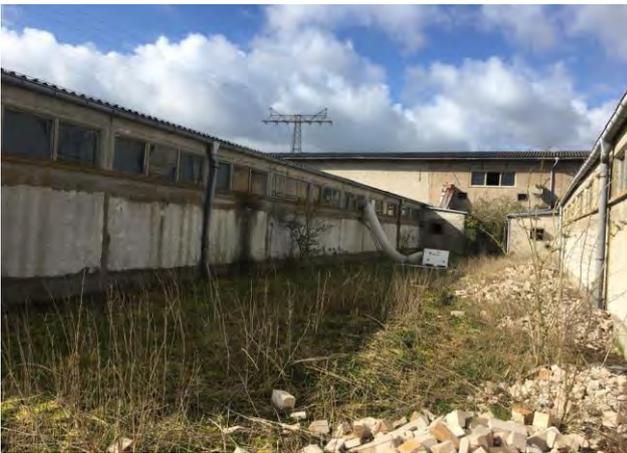
Unterdruckhaltung Geb. 5

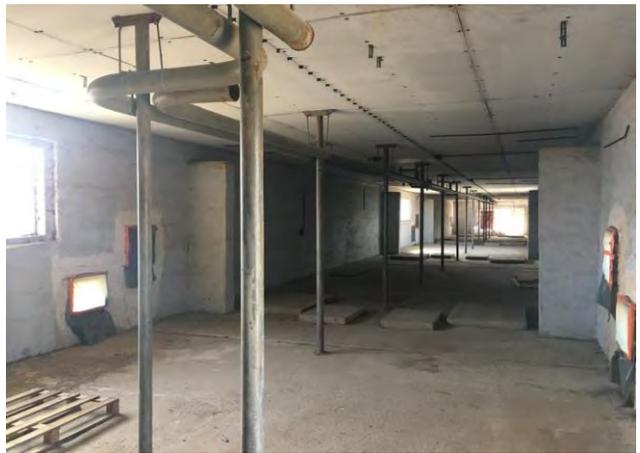
Geb. 6 - ehem. Heizanlage
Rückbaustand ca. 90 %

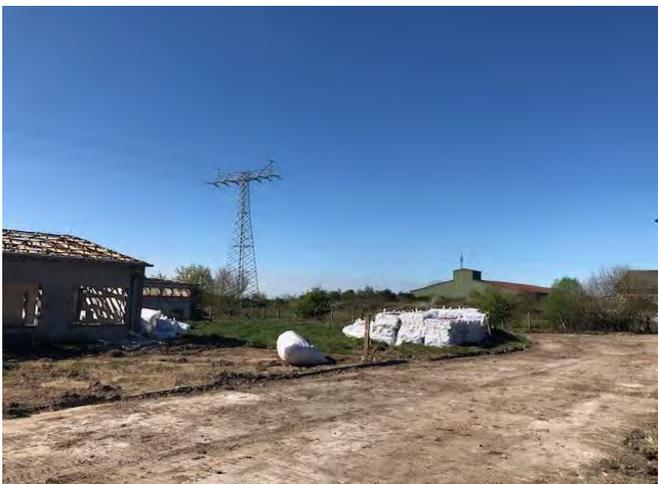
Bereitstellung abgepackter Asbestabfälle

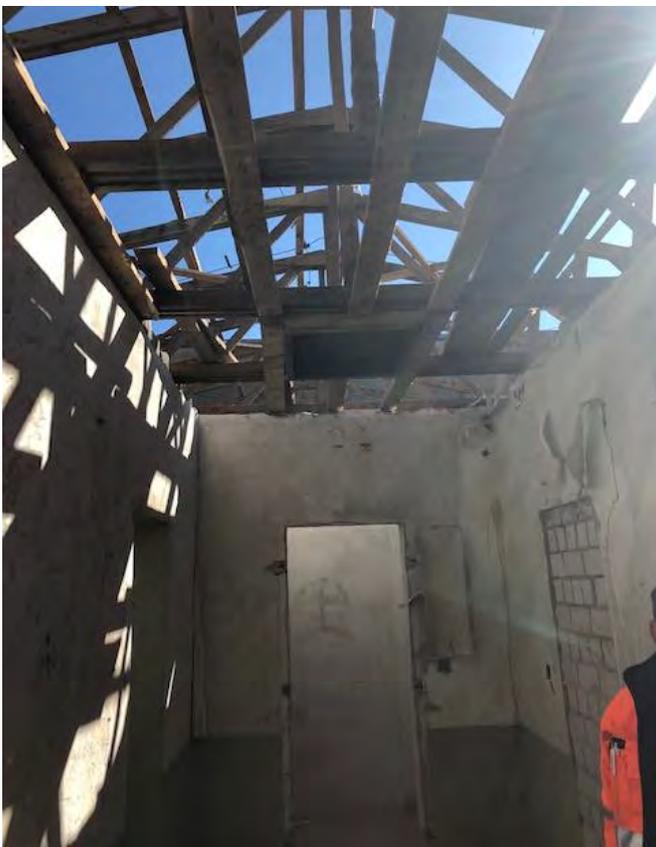
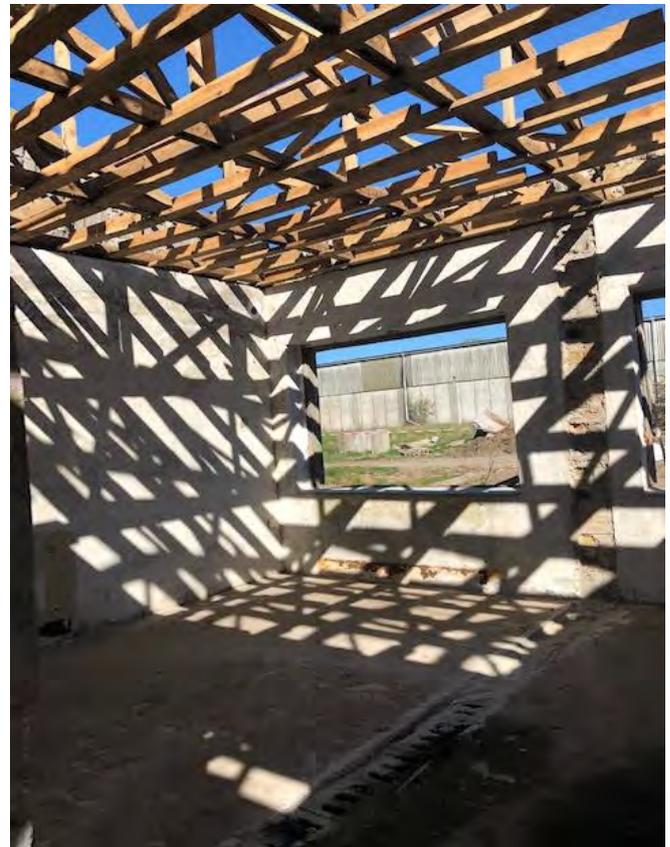
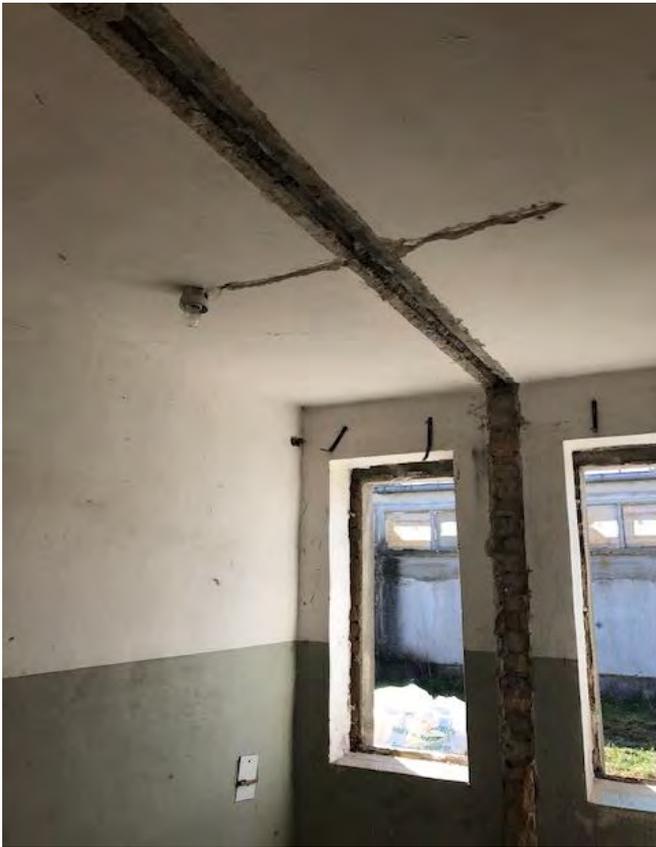
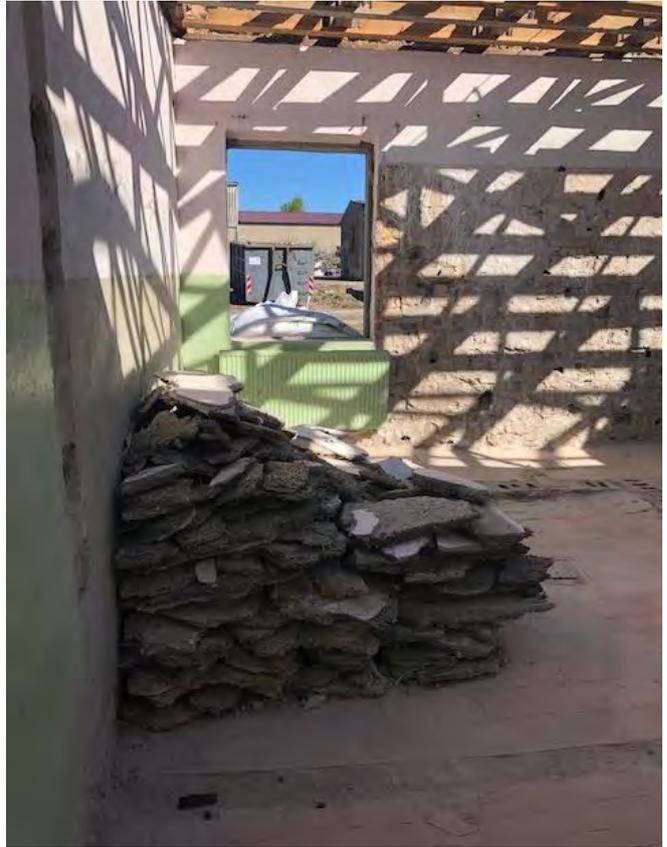
Abschluss Asbestsanierung Geb. 8

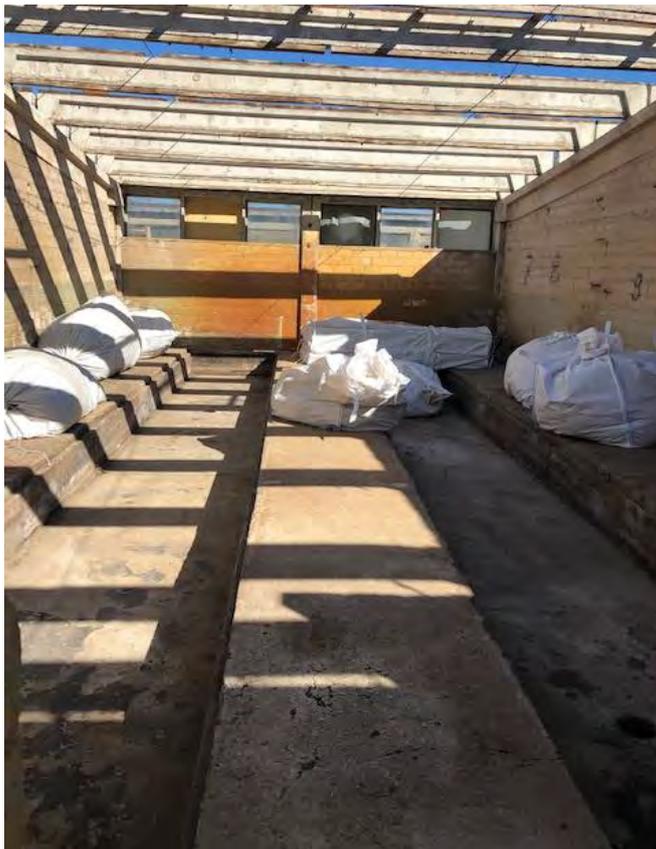
Abschluss Asbestsanierung Geb. 1 - 5

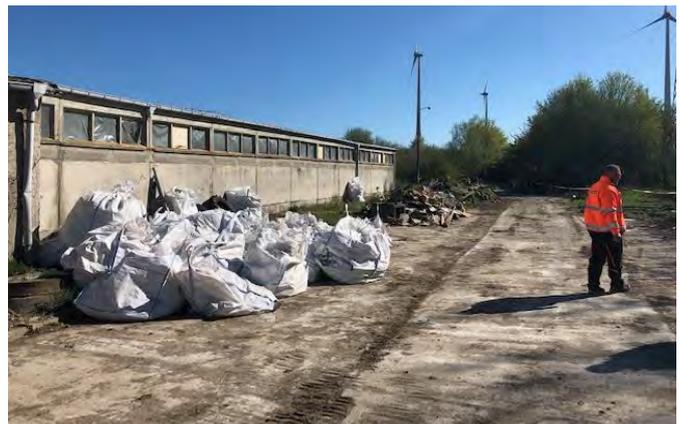
Bereitstellung Asbestabfälle südlich. Geb. 4

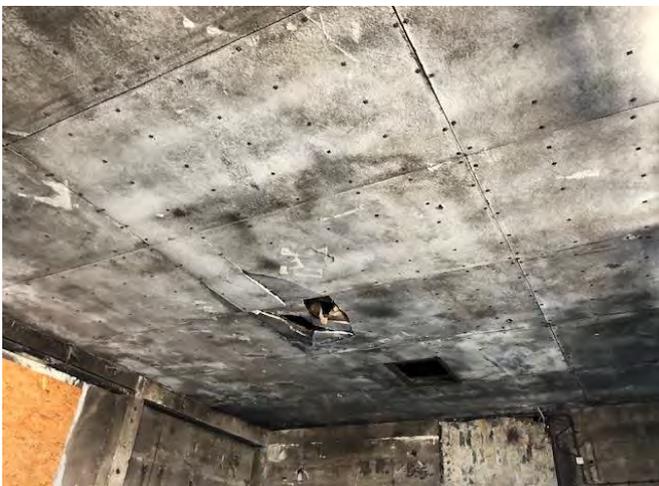
Planasbest - zwischendecke Heizhaus

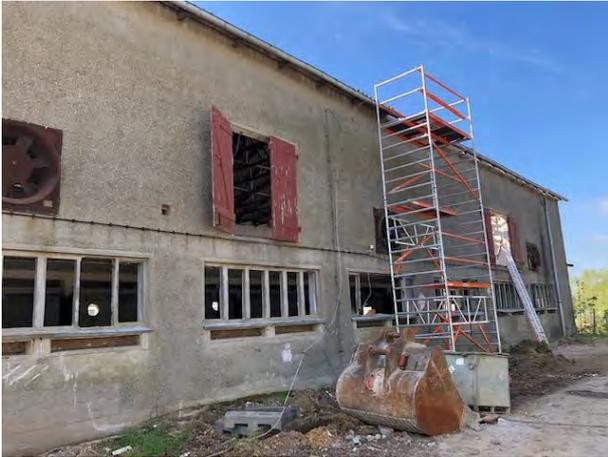
Gebäude 10 - AZ Dachsanierung

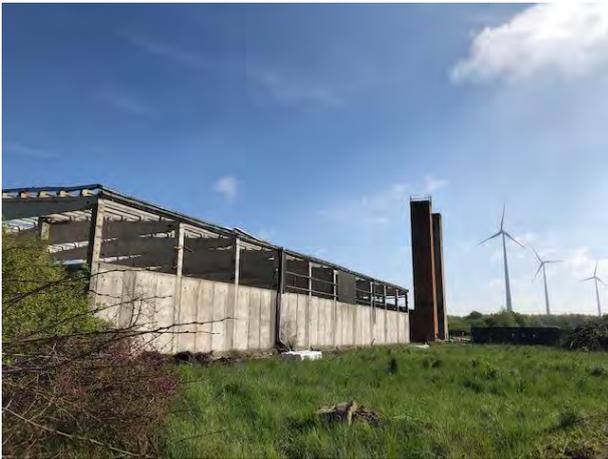
Kohlelager

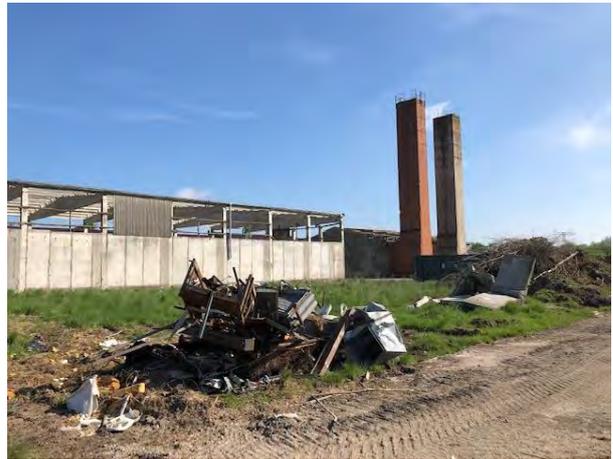
Separierung Metall

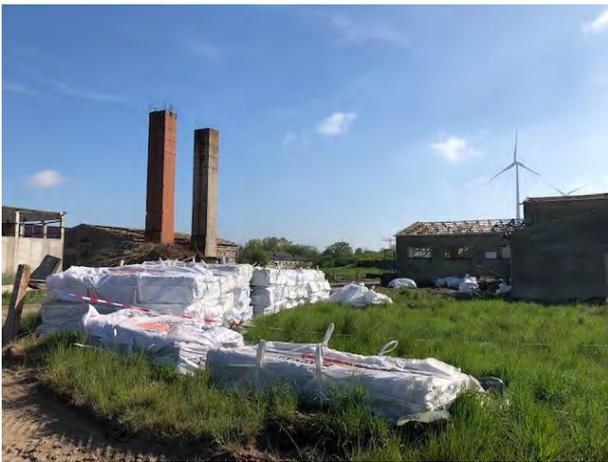
Bereitstellung Wellasbest

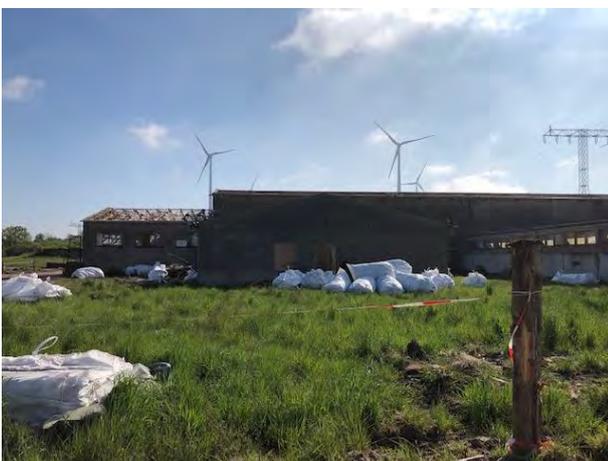
Blick Richtung Ost - Schweineställe

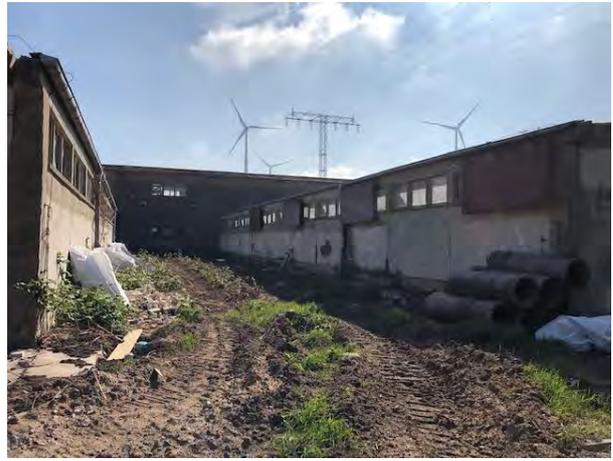
Geb. 2 und 4 - Schweineställe

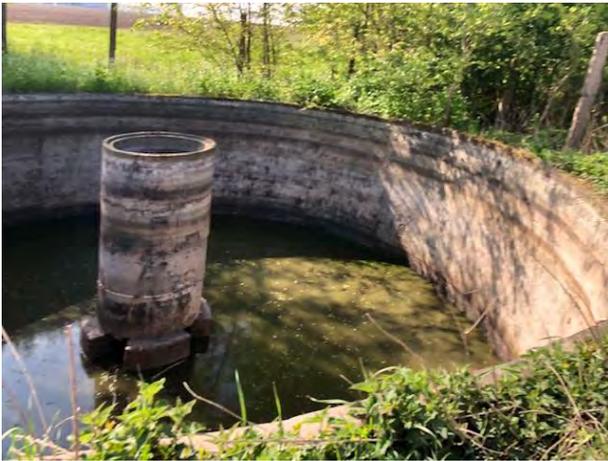
Güllegruben südlich Schweineställe

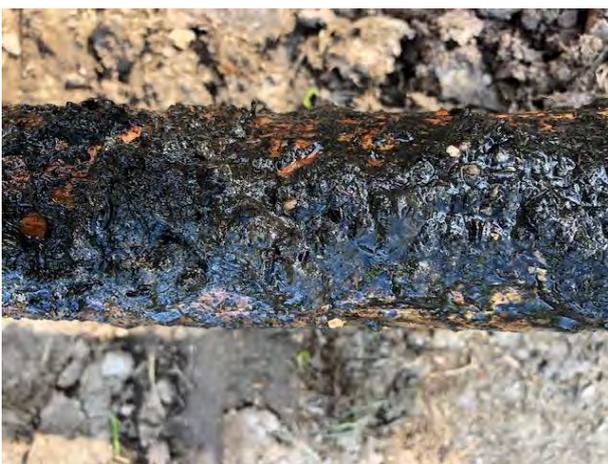
Schlamm mit Insektenbesatz

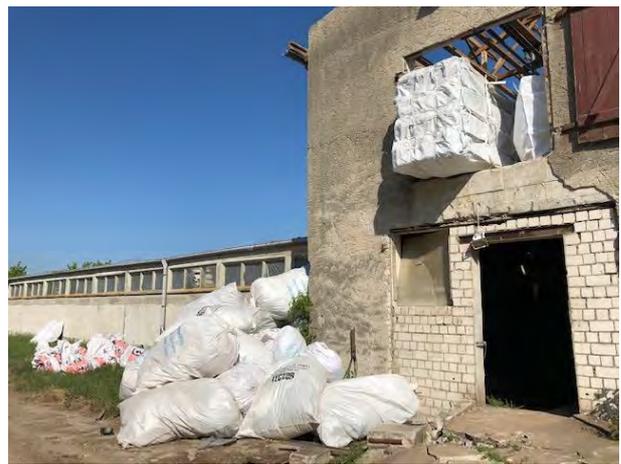
AZ - Abtrag aus Heizanlagenraum

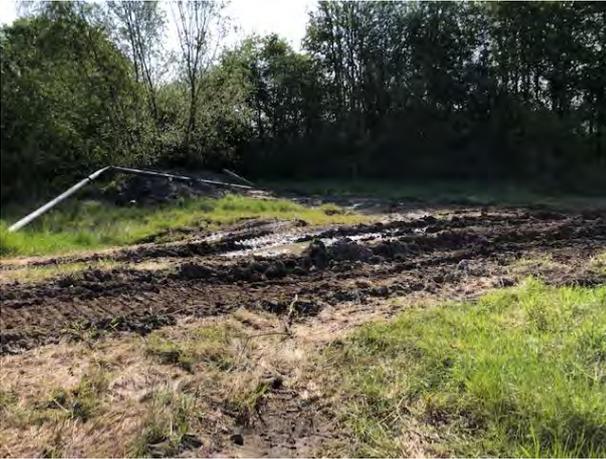
Empfindliche Böden

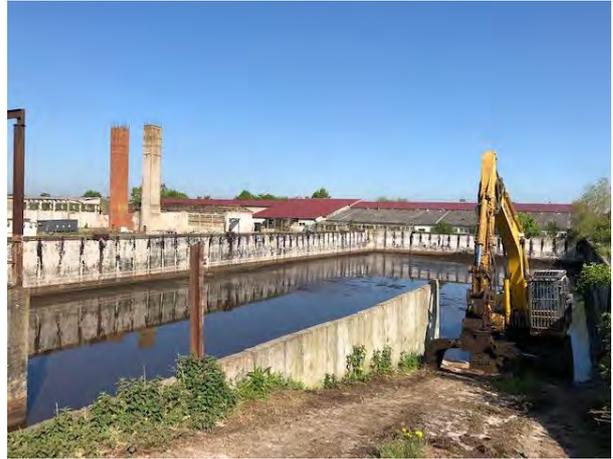
Leerung und Entschlammung Lagune

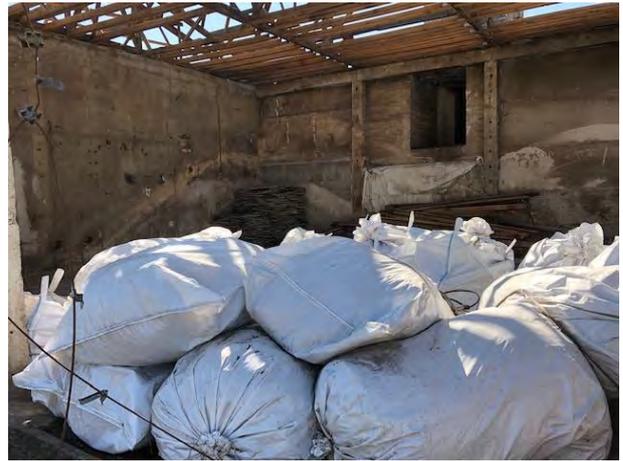
KMF - Säcke Geb. 8

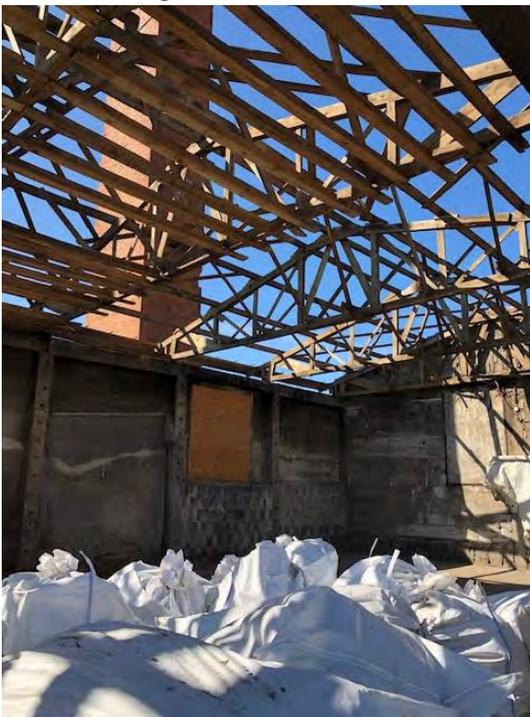
Rückgebaute AZ - Bedachtung Heizhaus

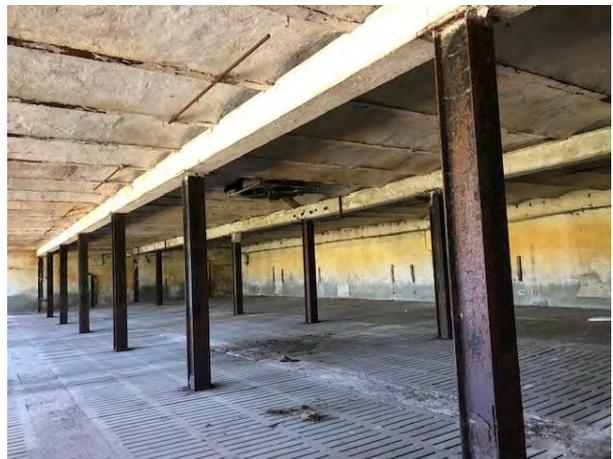
Unterzüge Geb. 10 - Ost - Asbest schwach gebunden

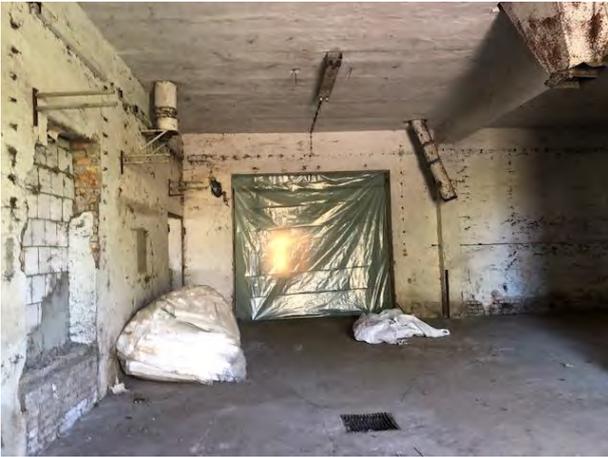
Abschottung innerhalb Geb. 10

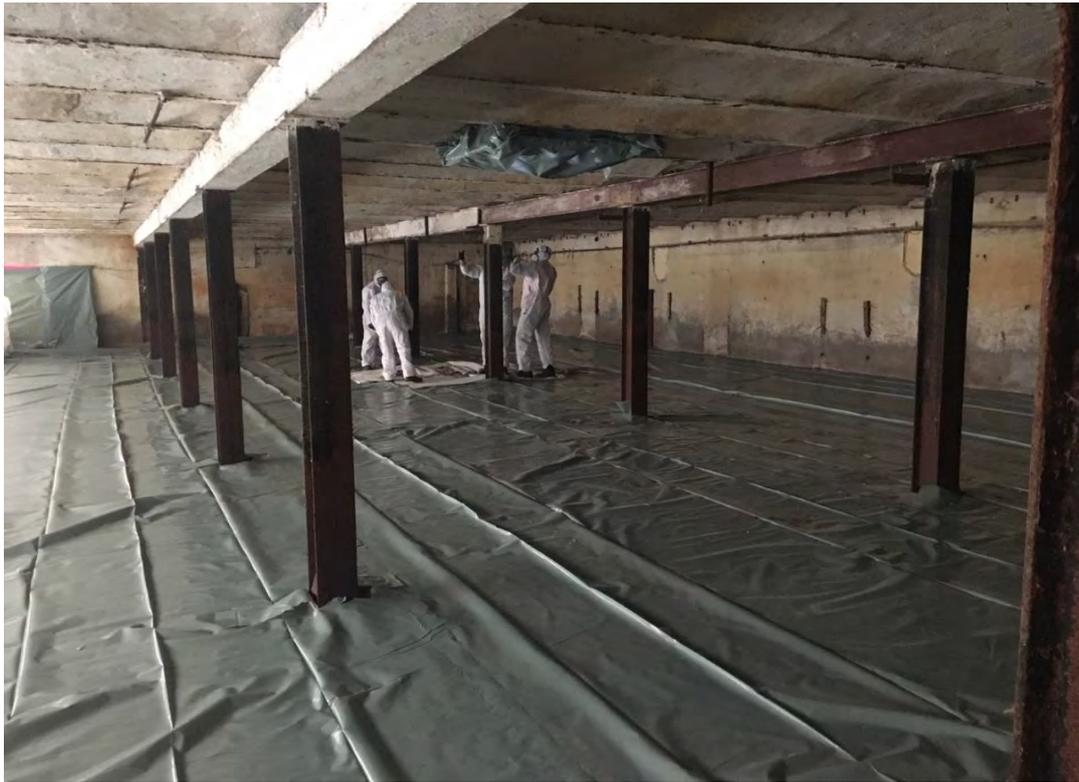
13.05.20: Geb. 10 Abnahme des Sanierungsbereiches Unterzüge Asbest schwach geb.

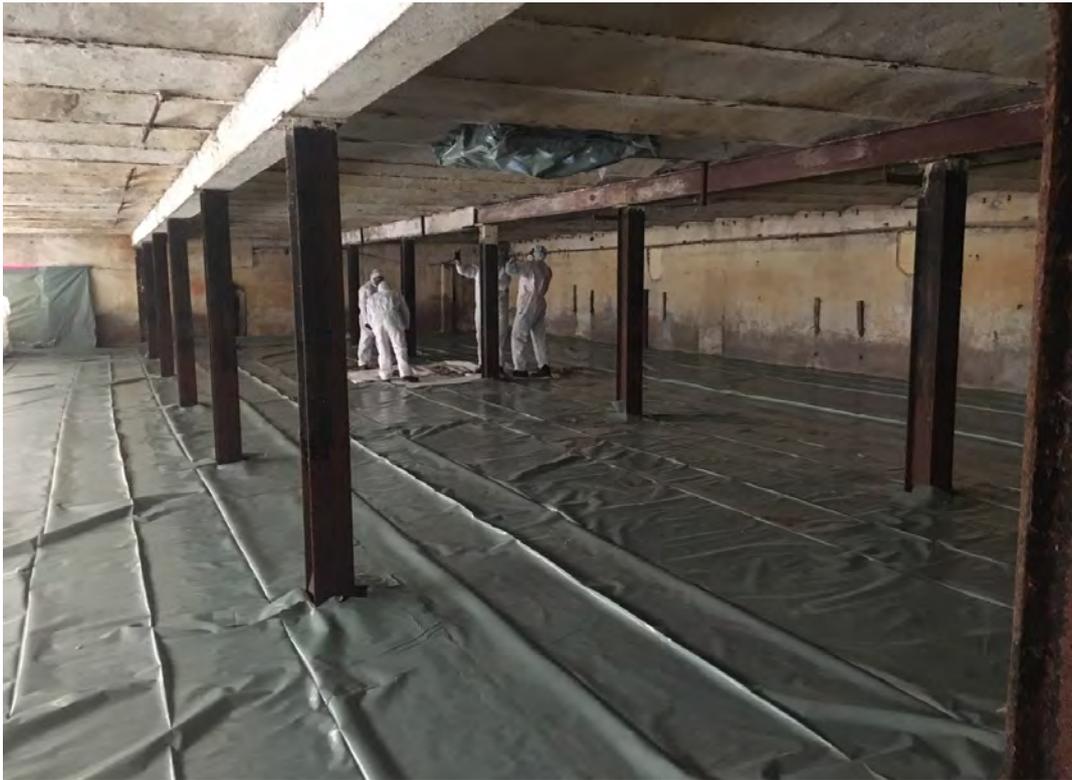
13.05.20: Geb. 10 Abnahme des Sanierungsbereiches Unterzüge Asbest schwach geb.

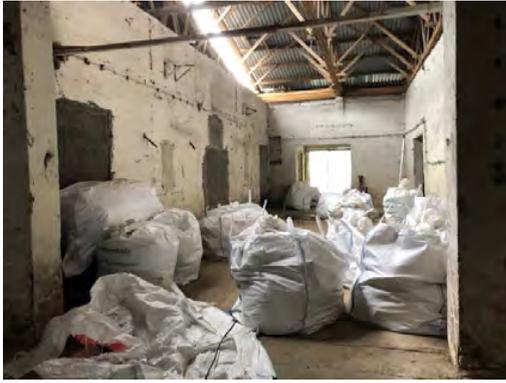
15.05.2020 AZ - Platten verpackt in Big Bags

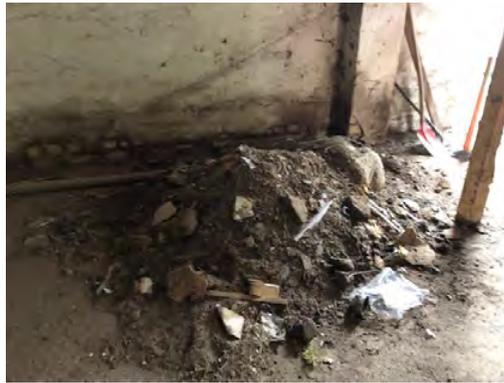
15.05.2020 Deklarationserforderniss

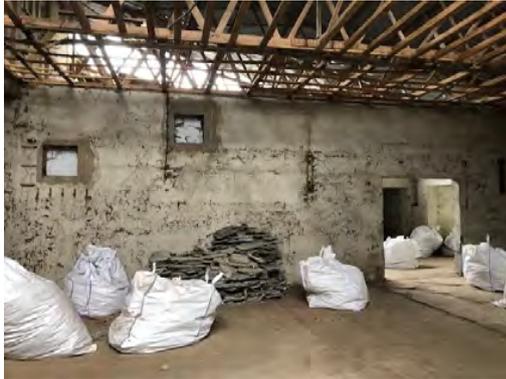
15.05.20 Geb. 10: AZ - und Heraklit-Platten

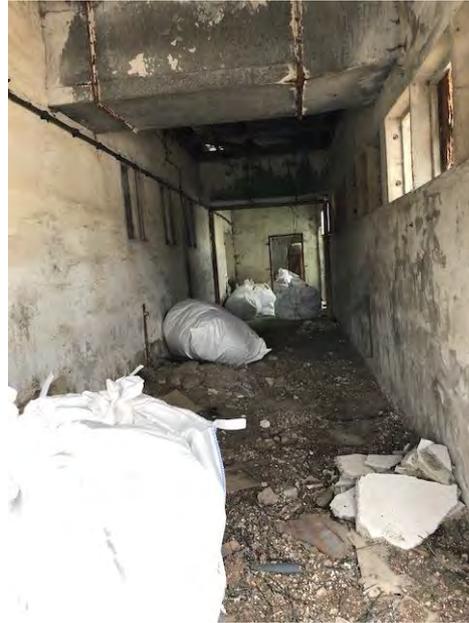
15.05.20 Deklarationserforderniss

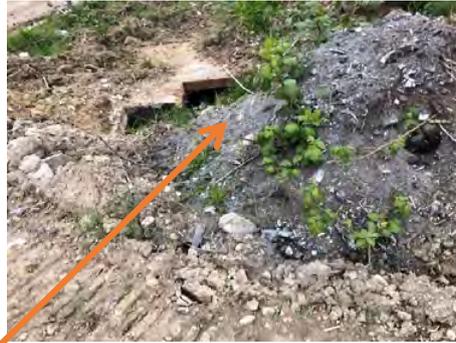
15.05.20: mit Aschen verfüllter Heizkanal

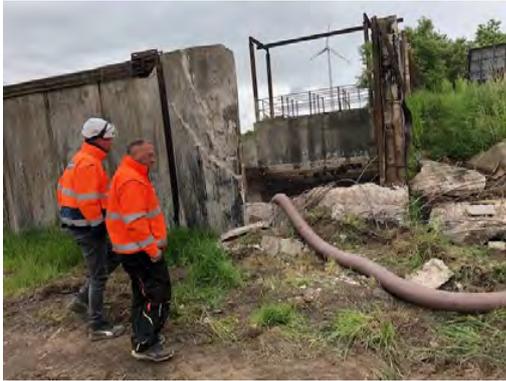
15.05.20: öffnung der Güllelagune

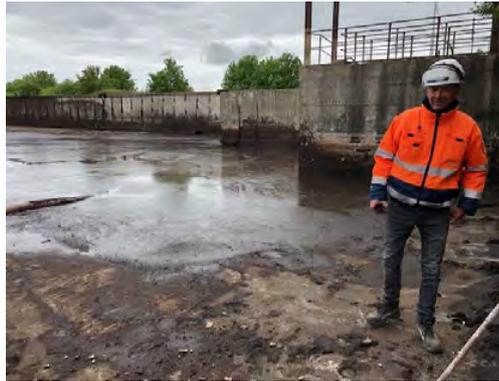
15.05.20: Füllstand

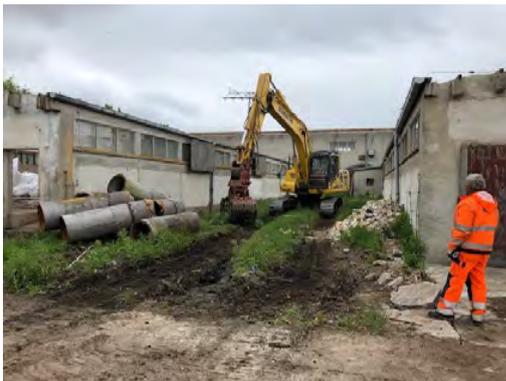
15.05.2020 Blick zwischen Geb. 3 un 5

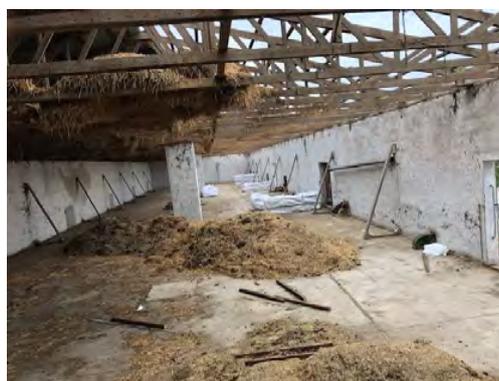
15.05.2020 AZ - Platten verpackt in Big Bags

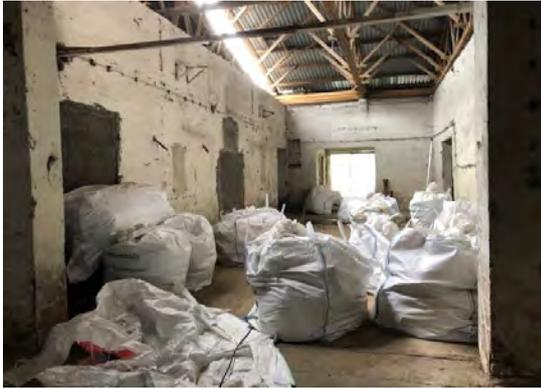
15.05.2020 Deklarationserforderniss

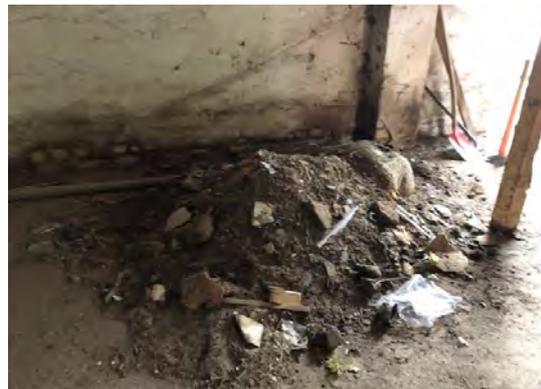
15.05.20 Geb. 10: AZ - und Heraklit-Platten

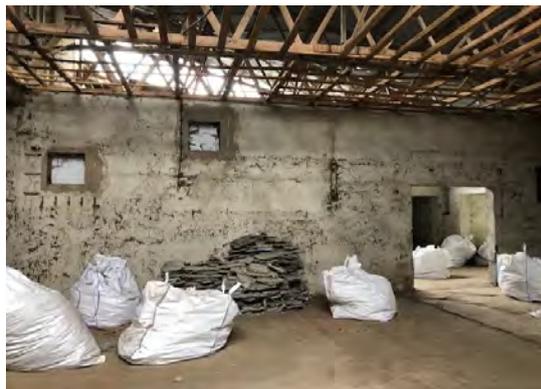
15.05.20 Deklarationserforderniss

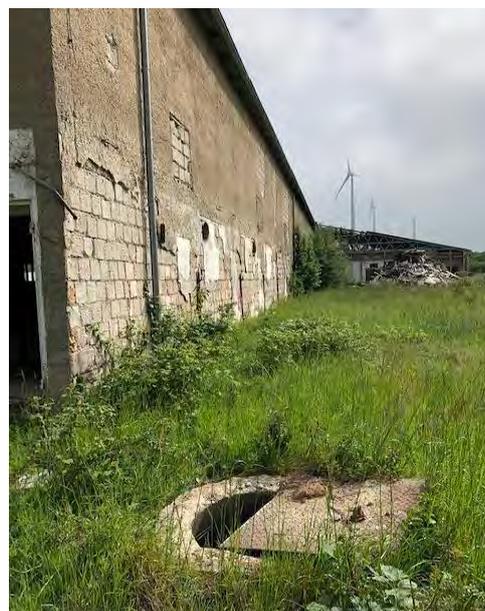
Abb 6: Sammelschacht Westgiebel Geb. 10
Feldermausschutzmaßnahmen an
Außenfassade erforderlich

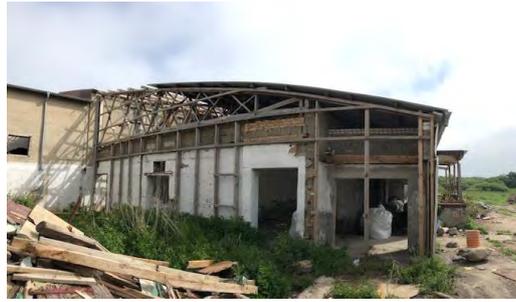
Abb 9: Fledermausschutzmaßnahmen an Außenfassade erforderlich

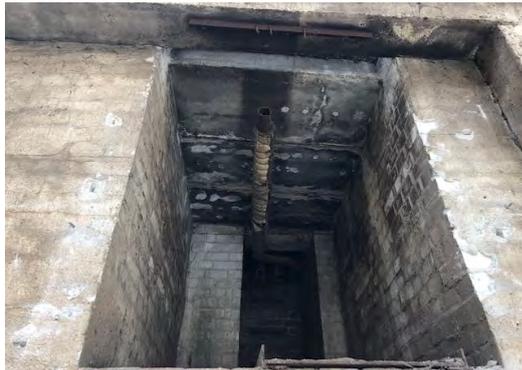
Abb 10_ ehem. Heizhaus - Schronsteinöffnung

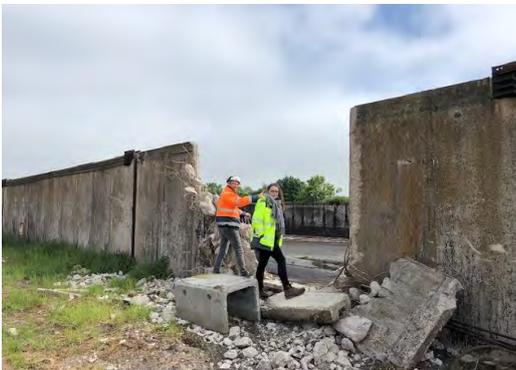
Abb 15: Öffnung im Lagunenbereich

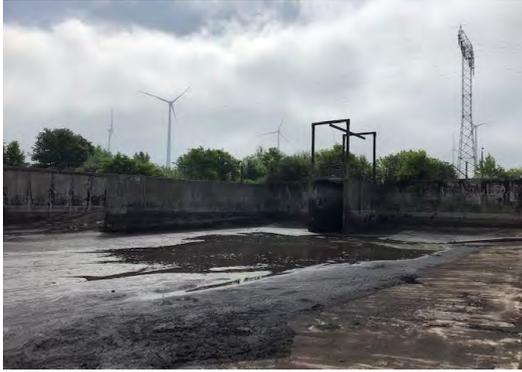
Abb 18: Restschlämme Lagune

Abb 18: Restschlamm-Lagune

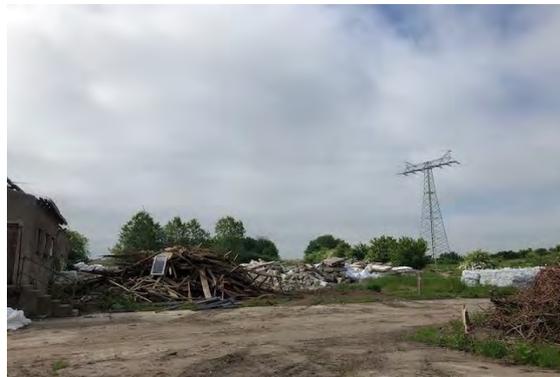
Abb 13: Separierte Holzabfälle

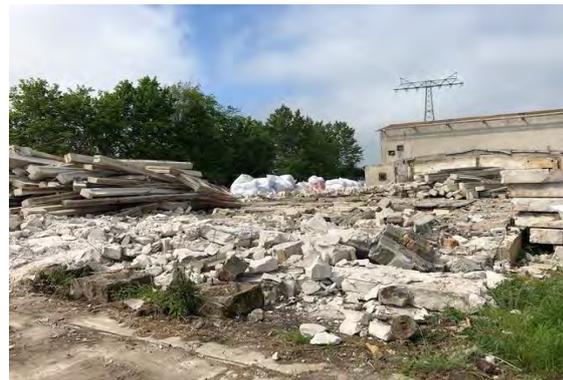
Abb 21: Geb. 5 niedergelegt

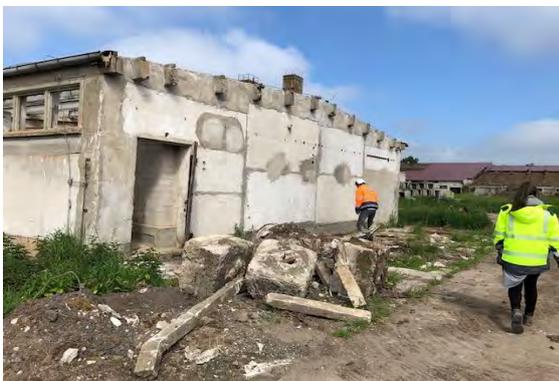
Abb 22: Geb. 3 - ehem. Blaumeisennistbereich

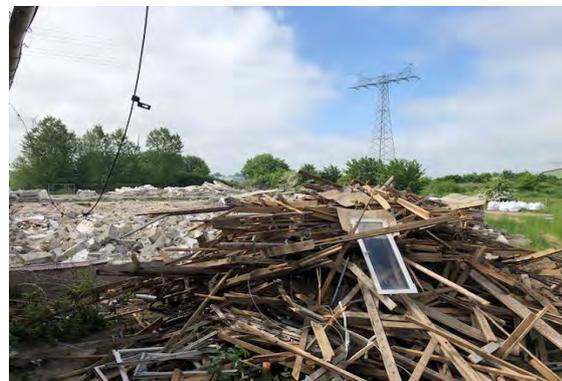
Abb 23: separierte Abfälle ehem. Geb. 4 und 2

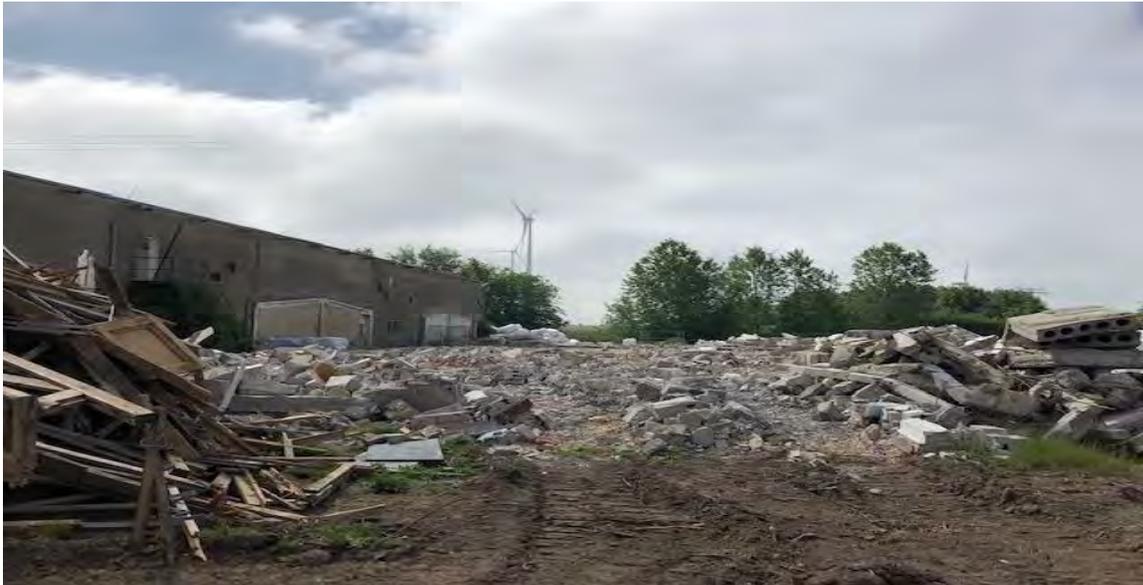
Abb 24: niedergelegte Geb. 4, 2 und 8
