Überblick zum Standort

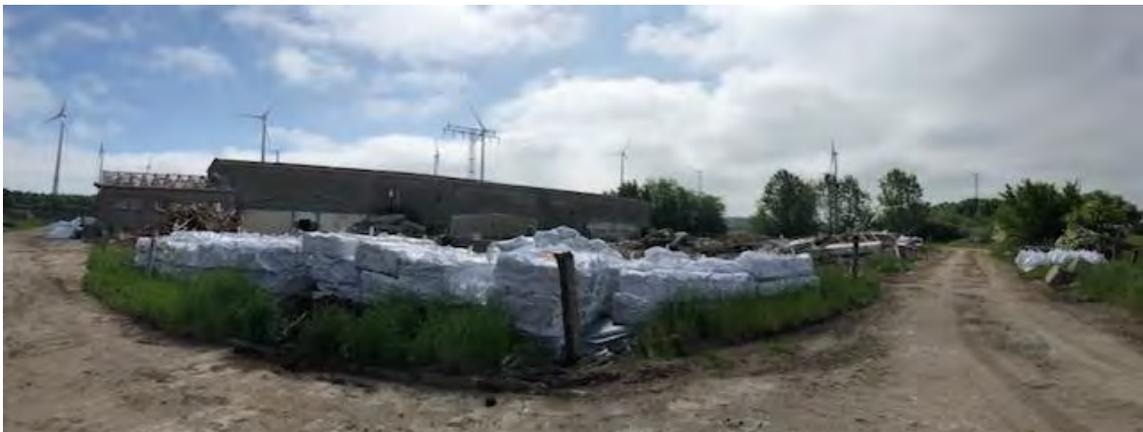
Abb 25: Blick Richtung Osten; BigBags mit AZ - Abfällen, dahinter niedergelegter Bereich Geb. 8 ,2 ,4 m.: Gebäude 6

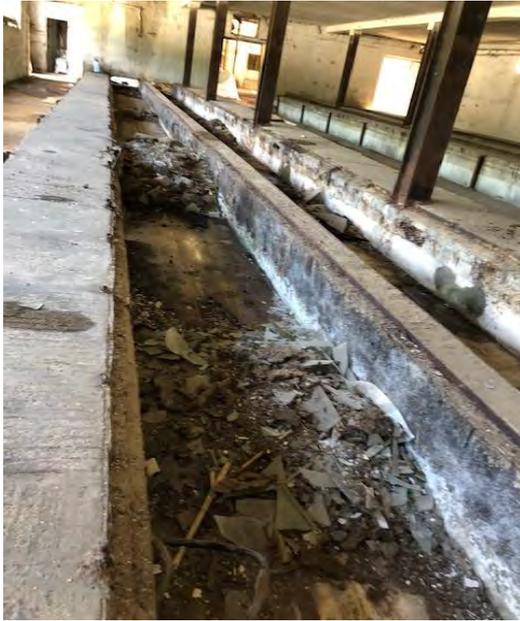
Geb. 10

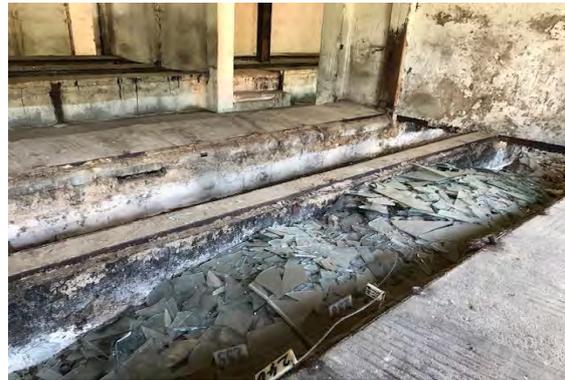
Geb. 10

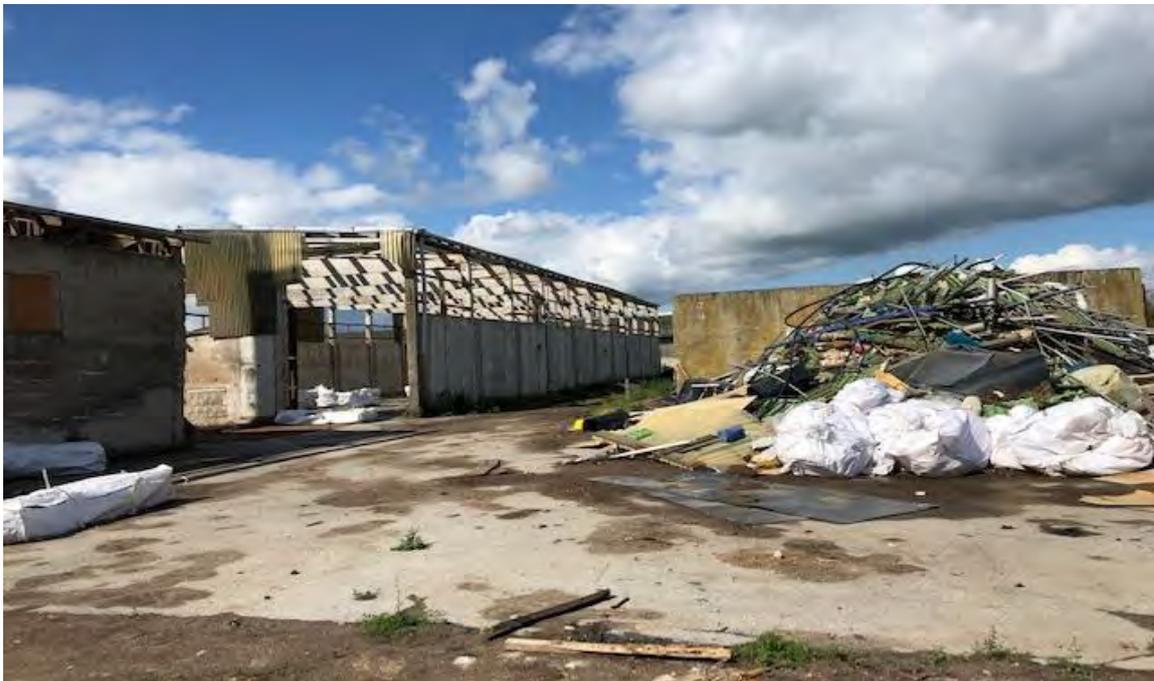
Kohlelager Geb. 14 / Basen mit Kunststoffabfällen

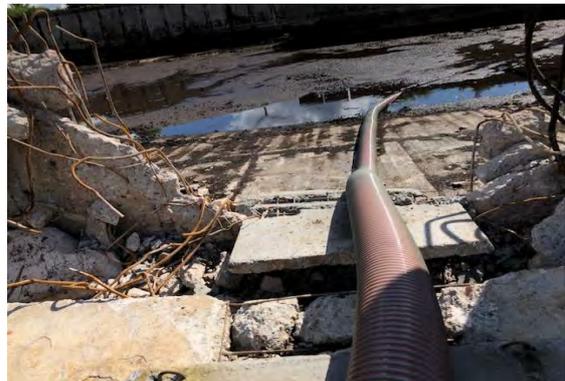
Abpumpen Gülle

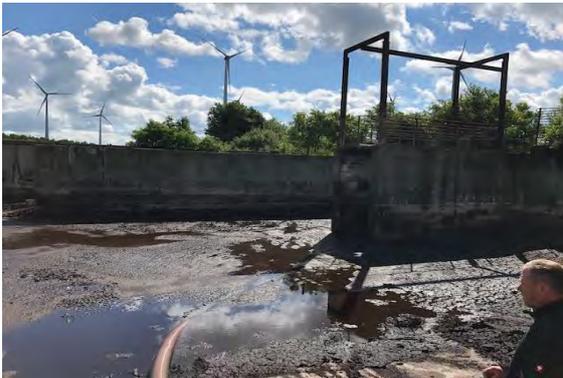
Lagune, Abpumpen Gülle

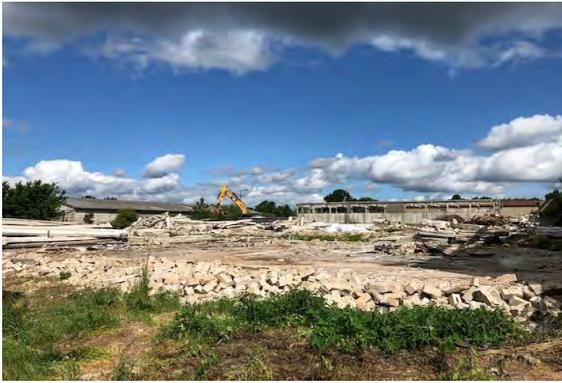
Rückgebauter Bereich ehem. Schweineställe

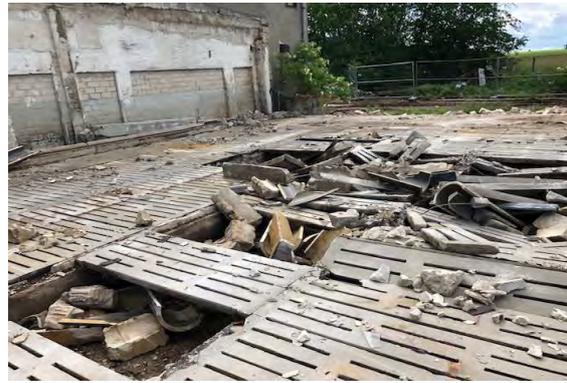
Spaltenböden ehem. Eberstall

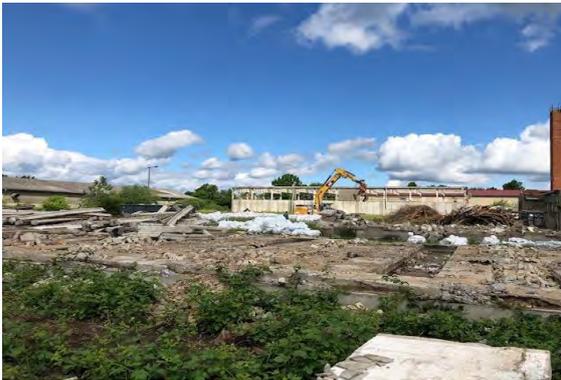
Rückgebauter Bereich ehem. Schweineställe

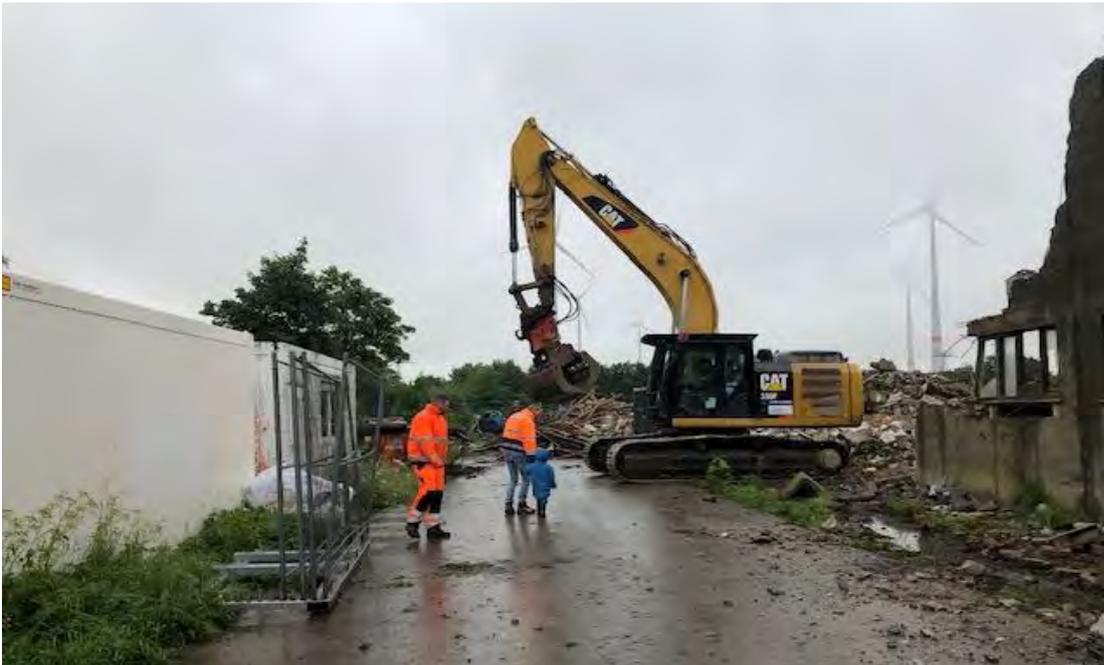
Abb 1: Rückbau Gebäude 10 - Beginnend im Süden

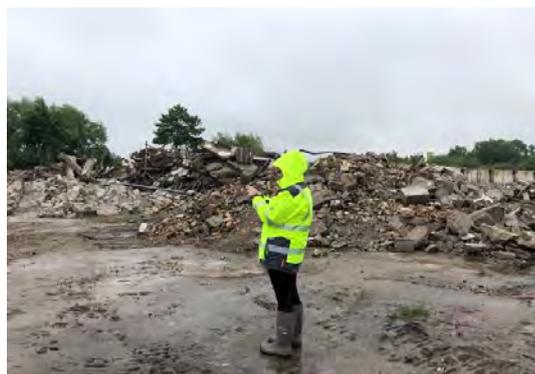
Abb 5: Haufwerke Gebäude 1 - 8

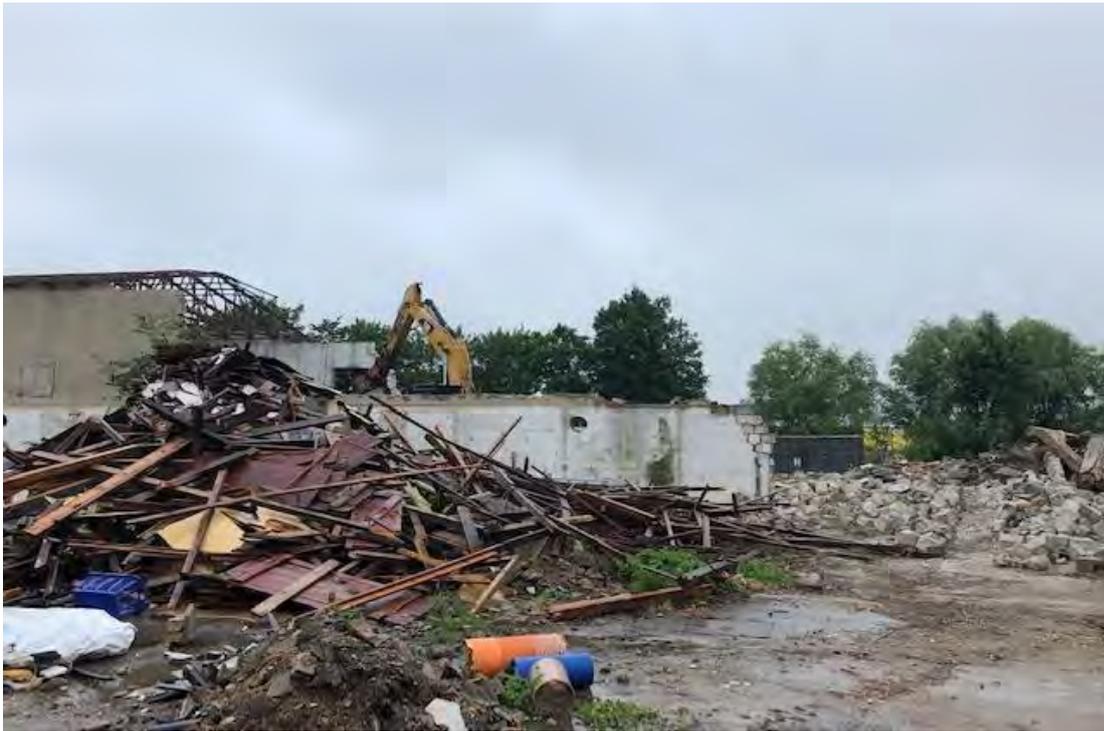
Abb 6: Separiertes Rückbaumaterial Gebäude 10

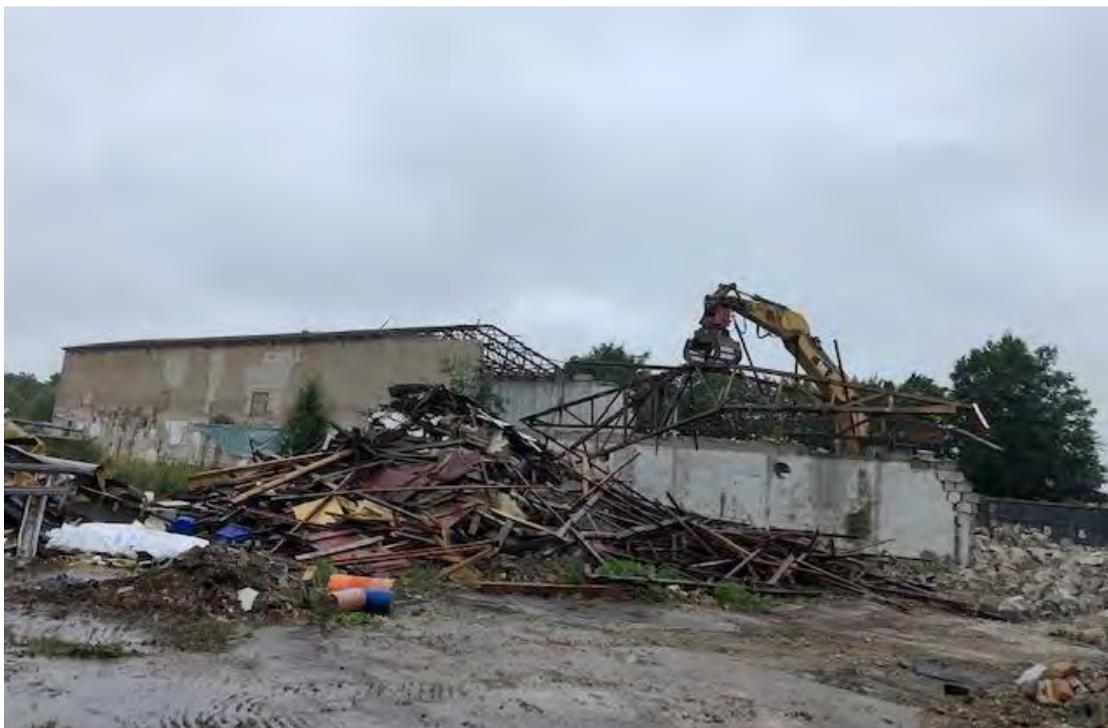
Abb 7: Demontage Gebäude 10

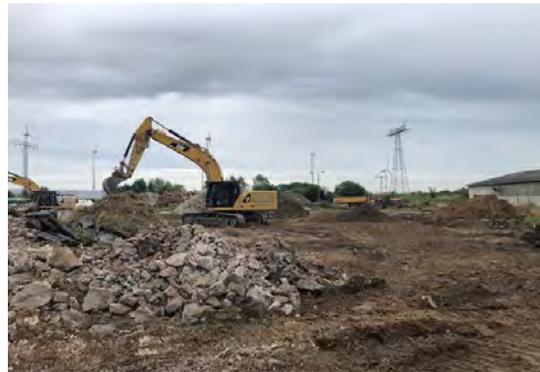
Abb 3: Separierungsarbeiten

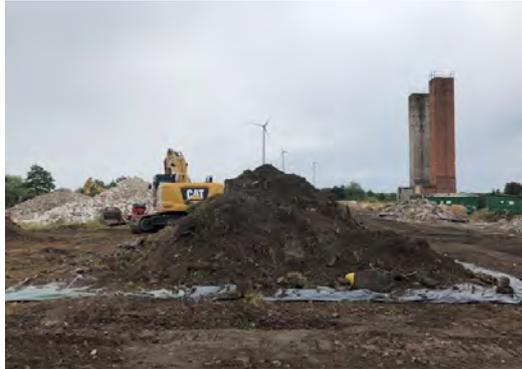
Abb 9: Bereitstellung auf Folie

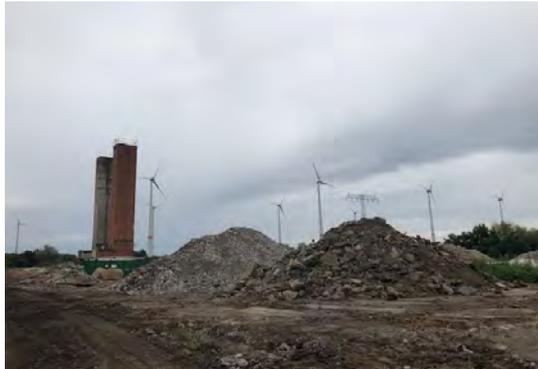
Abb 10: separiertes Bauschutthaufwerke

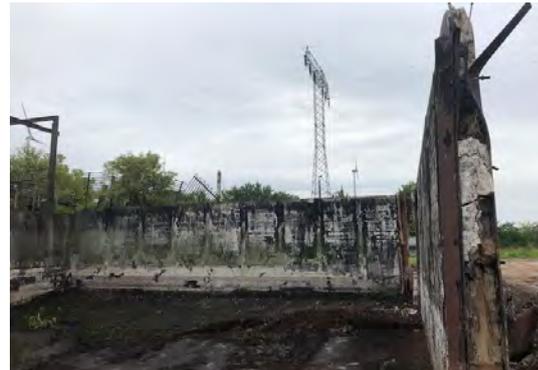
Abb 18: Schwarzanstrich in Lagune

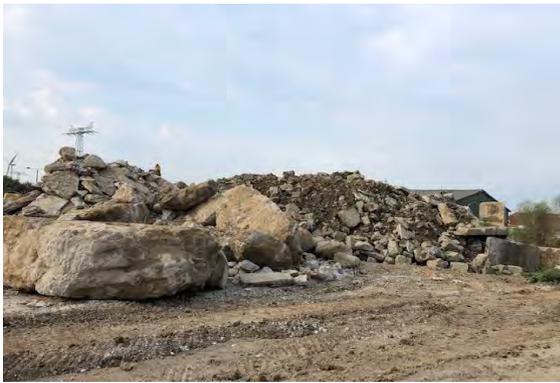
Betonmaterial aus Säulenfundamenten

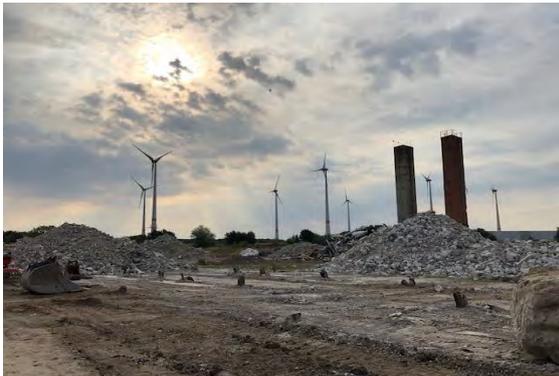
Haufwerke

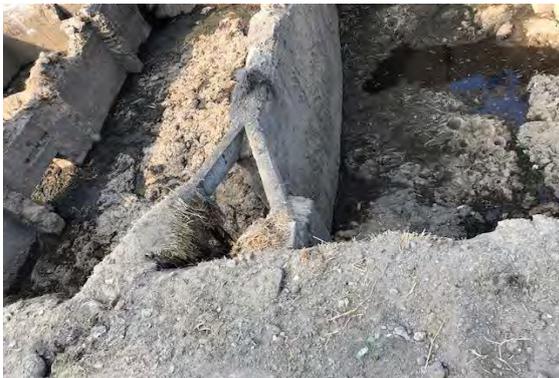
Asbestwand in Grube

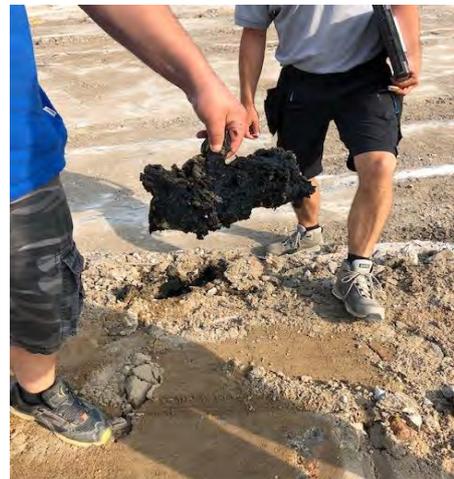
teerhaltige Sperrpappen

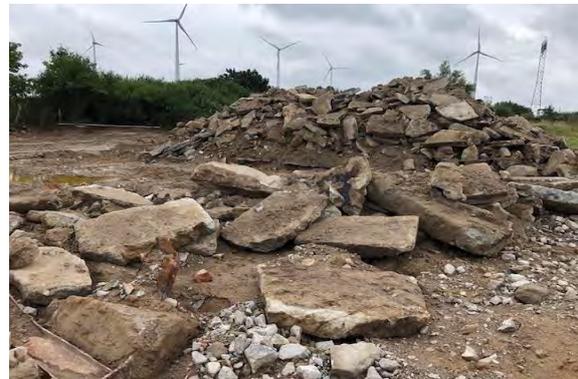
Sohlplatte Geb. 10

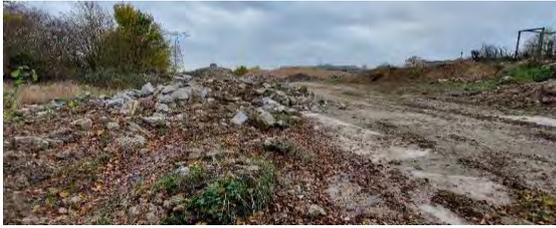
Wegebereiche vor Beräumung

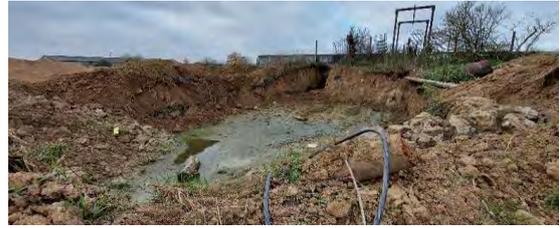
ehem. Grube G 5

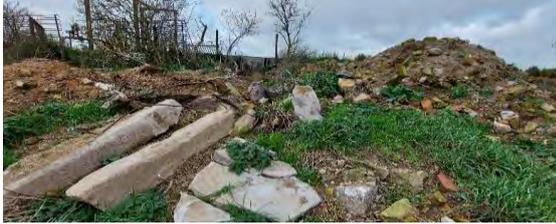
Bauschutt Bereich Lagune

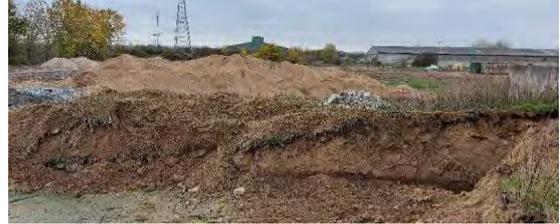
Boden Bereich Lagune

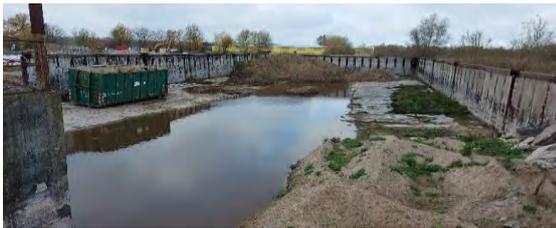
Lagune / Regenwasser

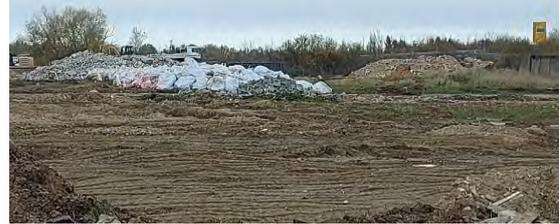
Asbestsäcke zum Abtransport

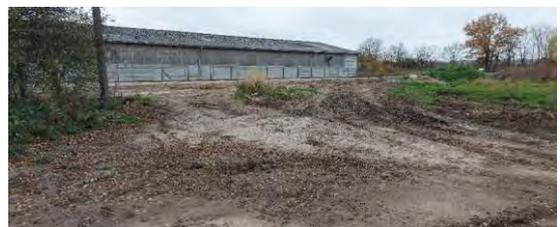
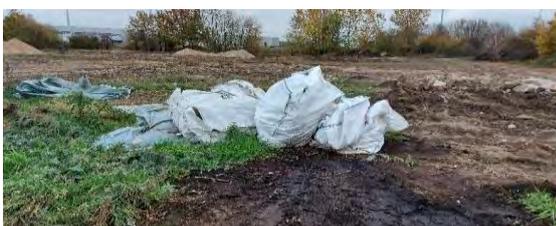
resteliche KMF - Säcke

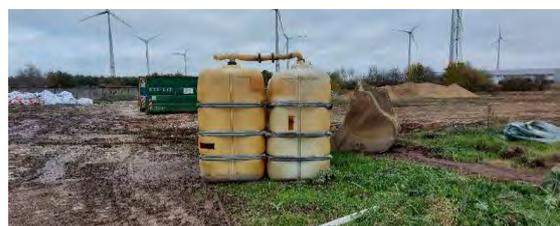
ehem. Heizöltanks

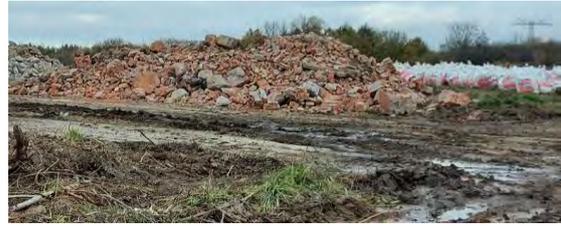
Asbestsäcke zum Abtransport

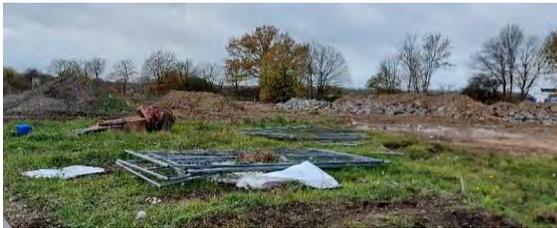
Aufbruch Sohlplatte

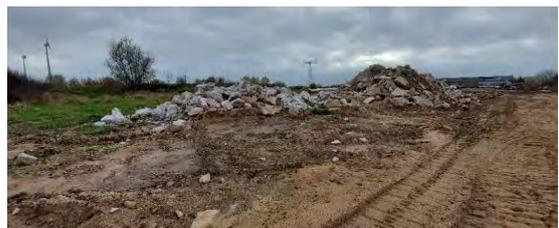
Haufwerke

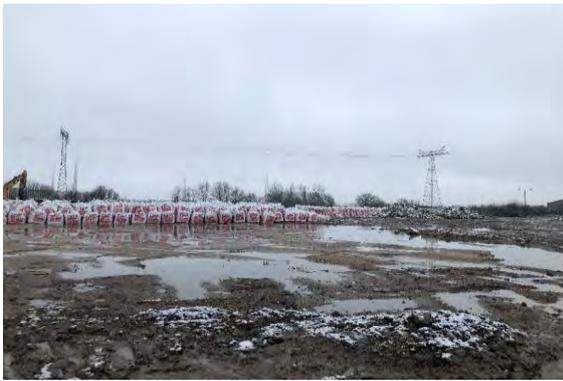
2.600 t asbesthaltiger Boden abgepackt

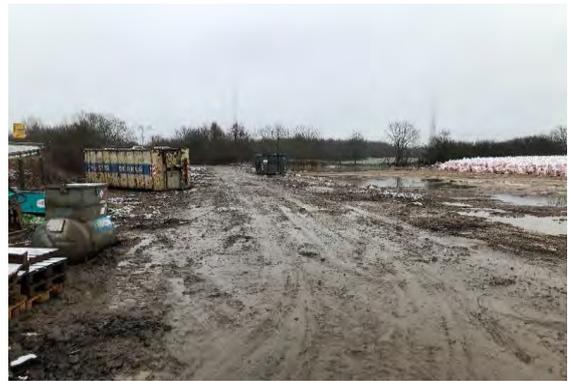
nicht befahrbares Gelände

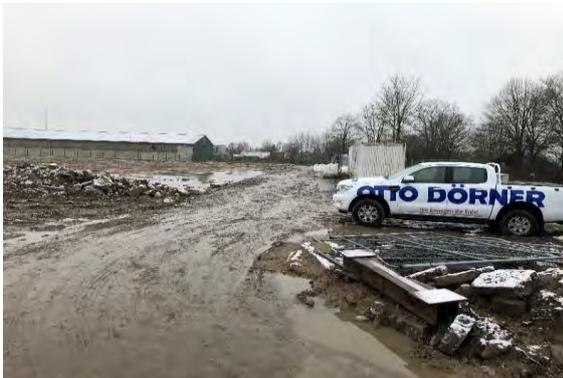
Zustand der Wegebereiche

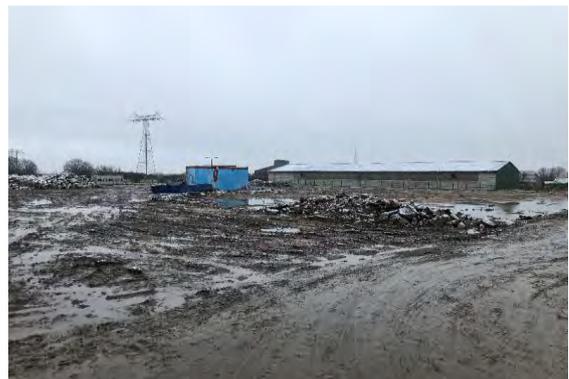
verschlammtes Areal

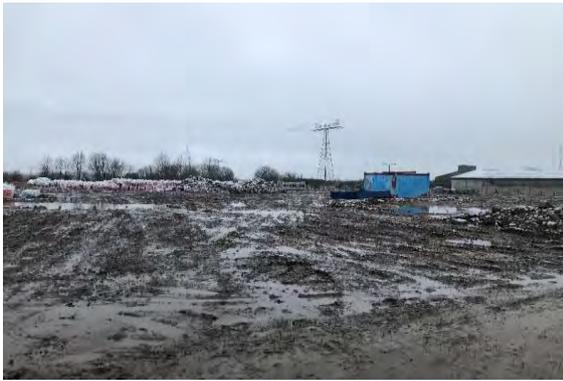
Stark verschlammtes Areal

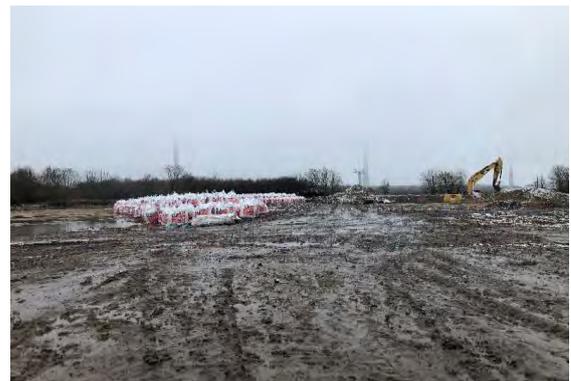
Stark verschlammtes Areal

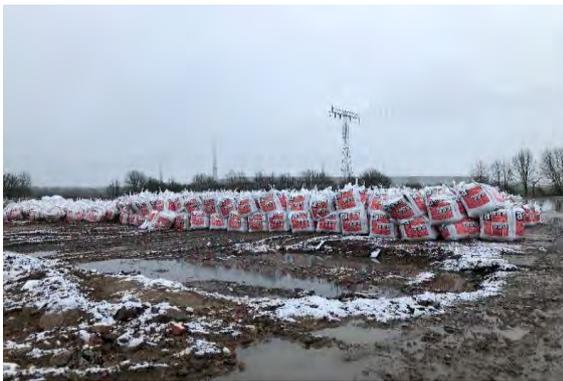
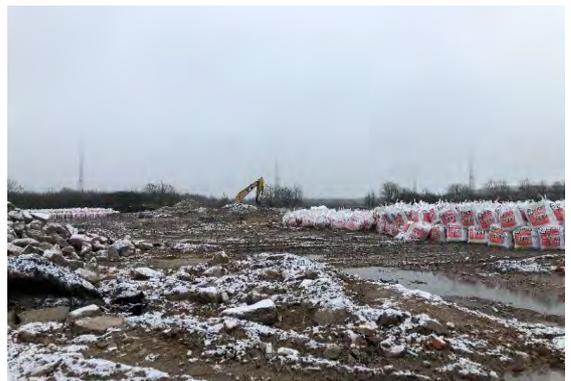
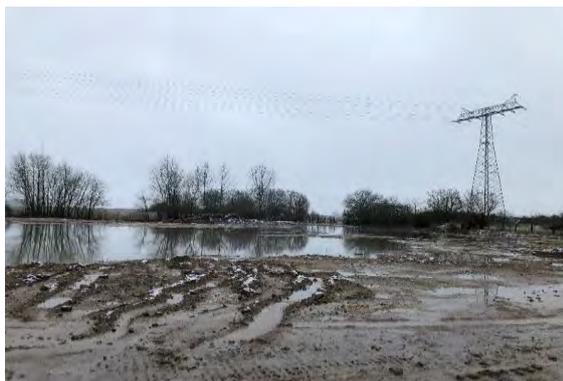
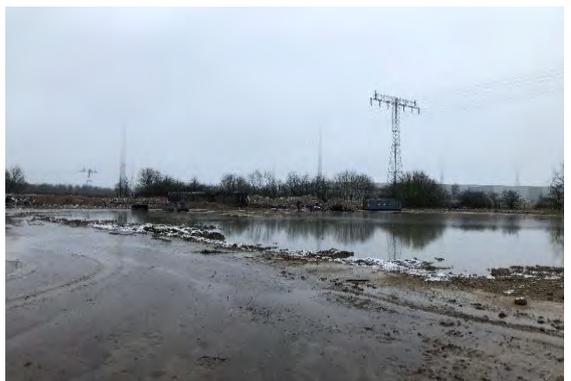
Niederschlagswasser - nicht versickerungsfähiger Boden
